Fábrica de piezas y equipos electrónicos CCI

DETALLES DE LA INSTALACIÓN

CCI VIETNAM LTDA.
Nui Thanh, Quang Nam, Vietnam
(La empresa multinacional CCI Vietnam fabrica componentes eléctricos)

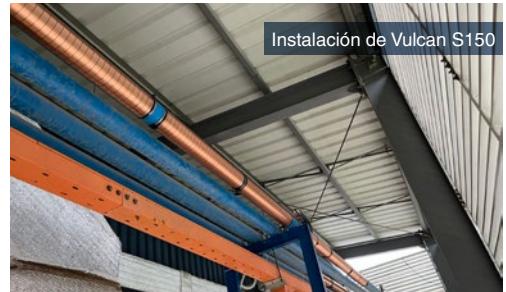
Instalación de Vulcan S150

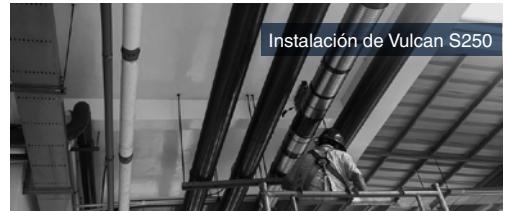
Instalación de Vulcan S250

CCI Vietnam utilizó un producto químico inhibidor de la cal. En consecuencia, procedimos a la instalación de un equipo Vulcan S250 que eliminó eficazmente la necesidad de productos químicos inhibidores de la cal. Mantuvimos el uso de 50% de los agentes químicos biocidas. Durante un período de 15 meses comparamos este método con otro y obtuvimos resultados parecidos.

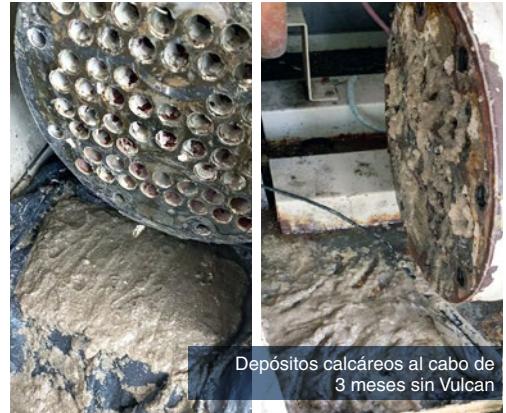
Depósitos calcáreos al cabo de 3 meses sin Vulcan

Solucionar los problemas siguientes:
- Es necesario realizar una limpieza de la enfriadora cada 3 meses.
- La cal se acumula en la torre de refrigeración y el tubo condensador de la enfriadora.

Cuando CCI Vietnam no emplea productos químicos inhibidores de la cal, es necesario limpiar la enfriadora cada 3 meses. Ocho meses después instalamos un equipo Vulcan S150 en una enfriadora y luego lo comparamos con otros sistemas similares.

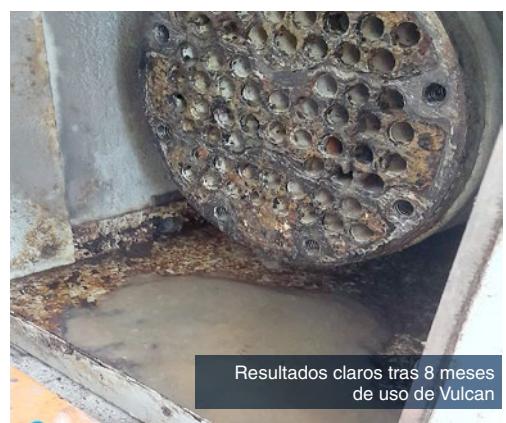
Resultados claros tras 8 meses de uso de Vulcan

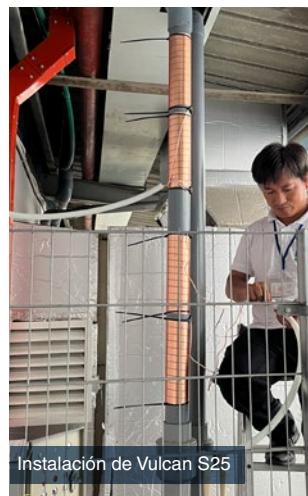
Instalación de Vulcan S25

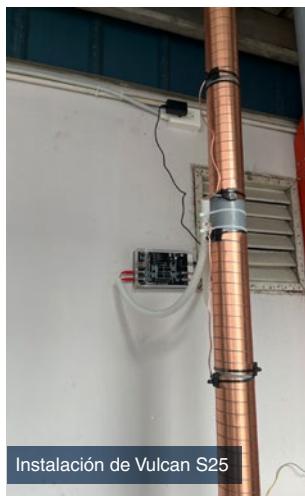
Instalación de Vulcan S25

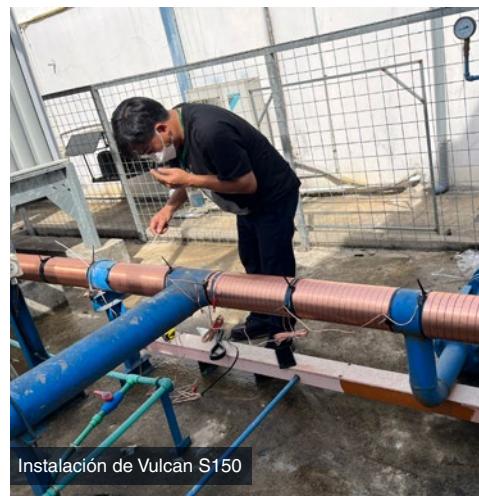
Instalación de Vulcan S150

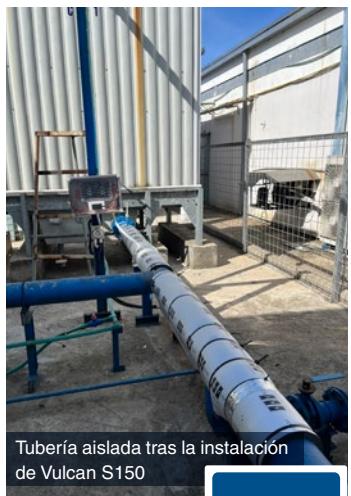
Tubería aislada tras la instalación de Vulcan S150
