## 安装详细信息

- 地点: 以色列 Be'er Sheva 大商场  
myofer.co.il
- 型号/位置: 4 x **Vulcan** S250 处理4个冷却塔
- 问题: 每个冷却塔都有2个热交换器。  
热交换器的入口和出口之间的压力差增大，这表明阻塞出现了。  
由于结垢和生锈，热交换器每个月工作效能都会降低。
- 效果: 安装5个月后，冷却塔的热交换器系统都没有出现结垢问题。  
由于效果极佳，该公司将在以色列其余的工厂安装更多沃肯(Vulcan)。
- 安装公司: EYE-IN ELECTRONICS

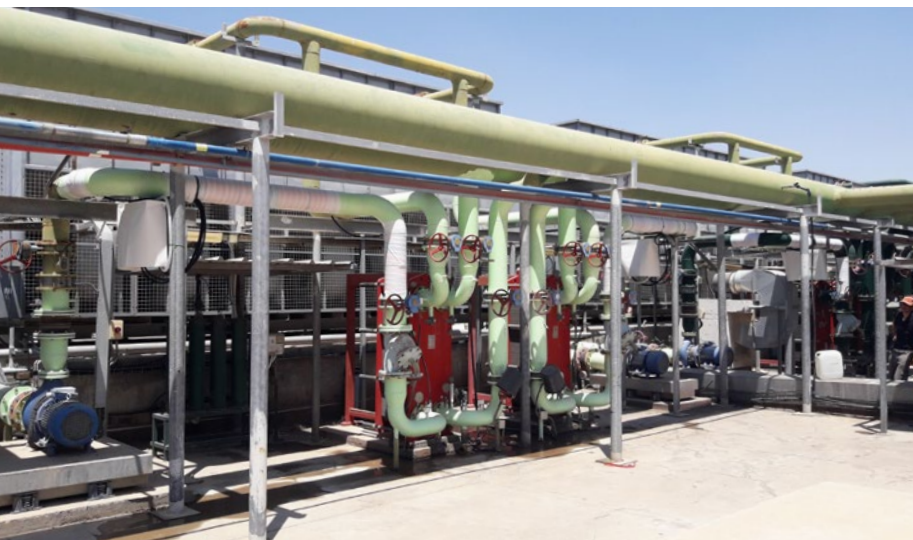
Vulcan S250 的室外安装：在屋顶上，一年大部分时间都阳光普照。此时的温度为38-40°C。冬季大多是雨天，因此应该包裹密封到 IP-68 等级。沃肯(Vulcan)脉冲带被包裹保护好，机台放在室外的箱子内。
