人类营养学

家禽及加工肉类业务

安装详情

位置： 嘉吉尼加拉瓜人类营养加工厂

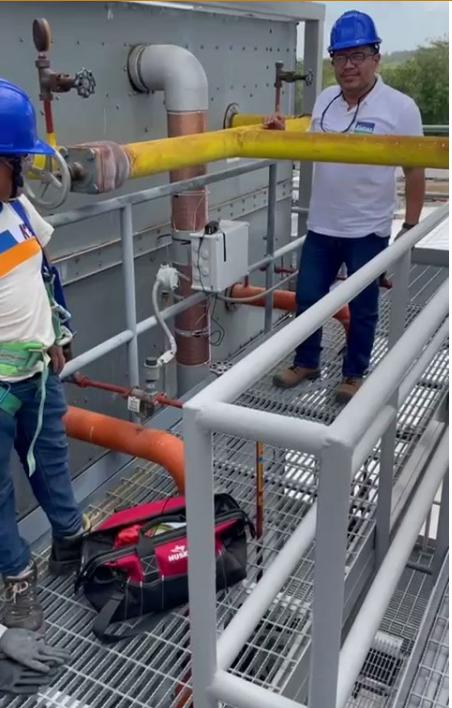
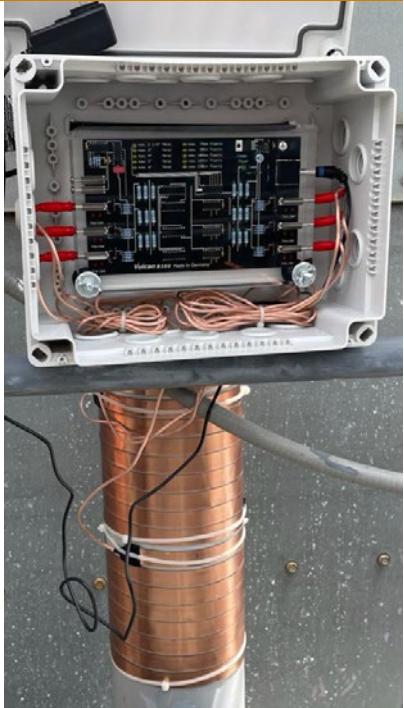
Vulcan S100 安装于：
 6英寸PVC管位于制冷区冷凝器的闭路系统中。
 水容量：40立方米/小时

在6英寸（DN150）PVC管道上安装Vulcan S100

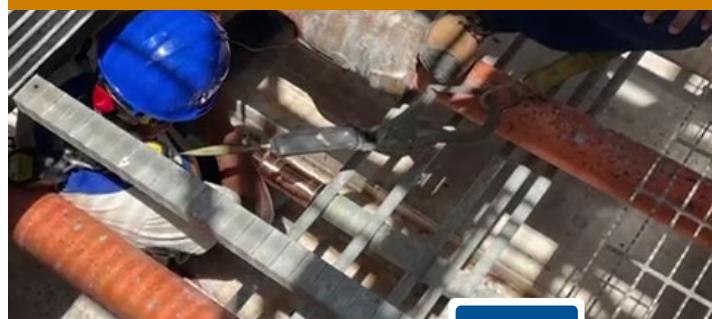
模型：
 Vulcan S25 安装于：
 2英寸钢管位于制冷区域的补给线。
 水容量：20立方米/小时

在2英寸（DN50）钢管上安装Vulcan S25

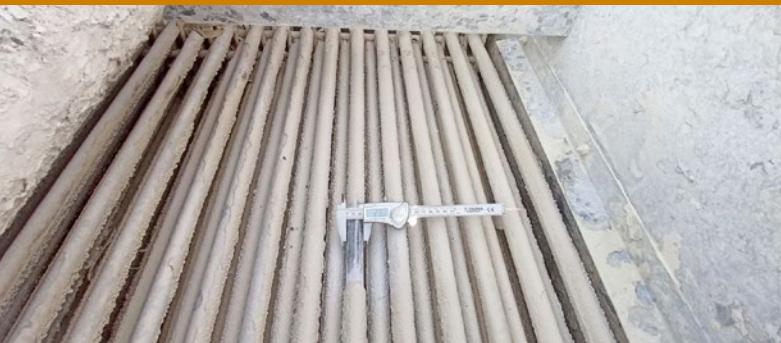
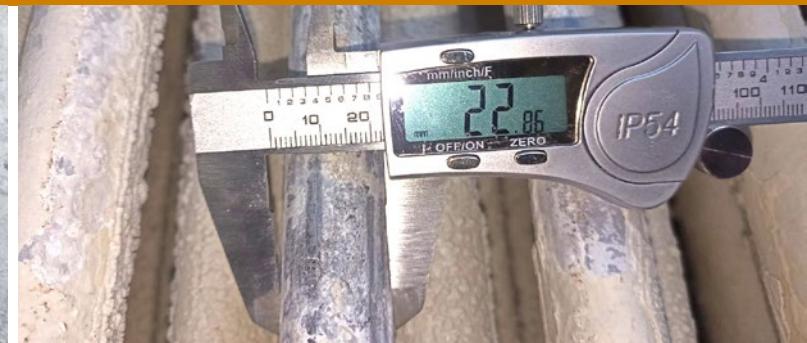
使用Vulcan之前

冷却管内存在水垢，这是由于水中含有的矿物质与热交换作用所致。

该区域所有蒸发式冷凝器均存在此现象。水垢会降低冷凝器的制冷能力，从而影响其性能。

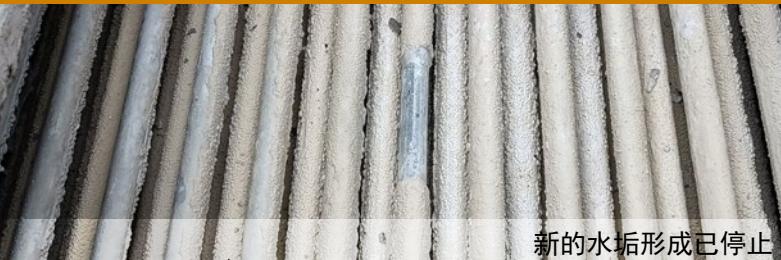
使用Vulcan三个月后

1. 观察管保持无新水垢沉积。

新的水垢形成已停止

选取四个对照点（约15厘米长的管道段），通过机械方式清除水垢，以验证测试期间是否会重新形成Vulcan水垢。三个月后，结果如下：

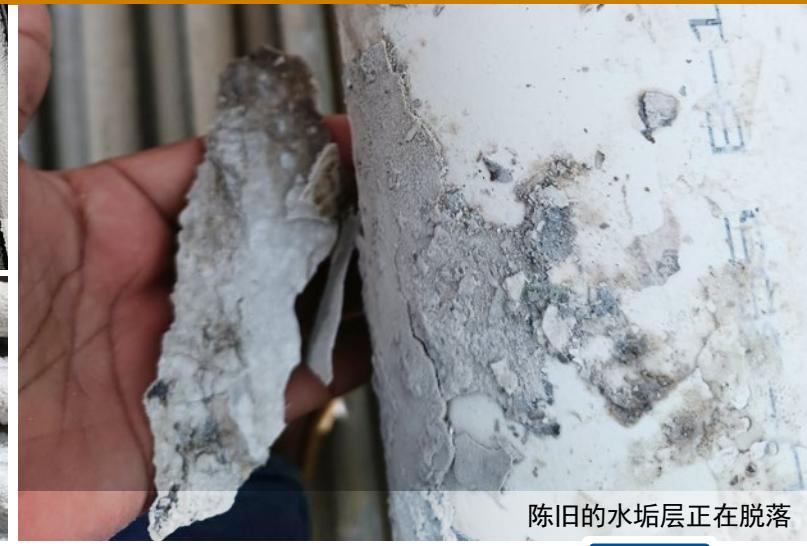
2. 取样管周围区域显示水垢更为脆弱，这证明VULCAN正在清除陈旧水垢，实现逐步清洁。
3. 如图所示，陈旧的水垢层正在剥落。

陈旧的水垢层正在脱落
