Nutrición humana

Aves de corral y carnes
carnes procesadas

Informe de ensayo de 3 meses

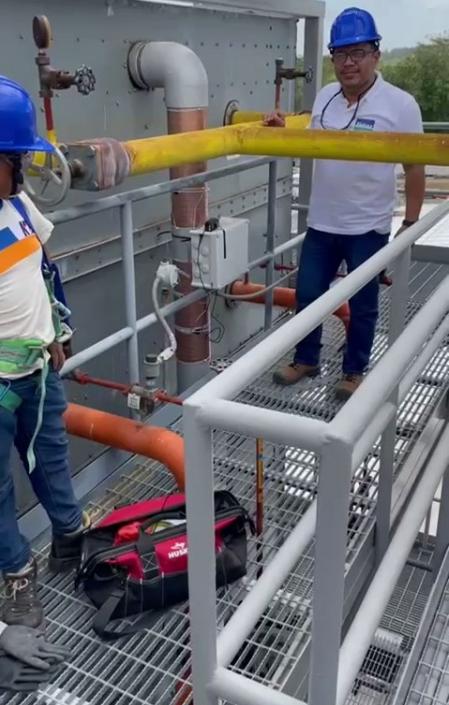
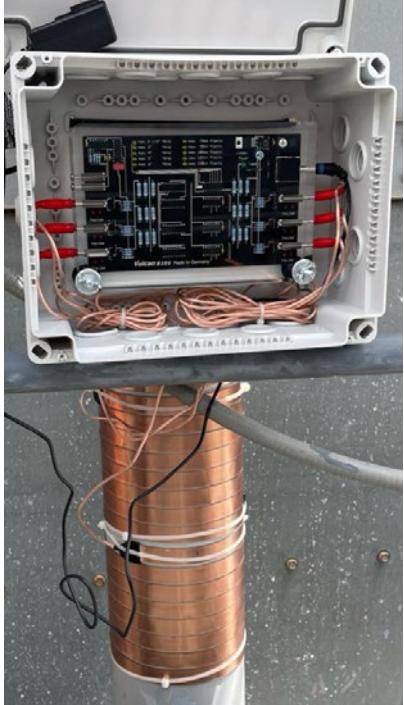
Instalación de Vulcan S100 en una tubería de PVC de 6" (DN150)

**Vulcan S100** se instala en:
Tubería de PVC de 6" en el circuito cerrado del condensador del área de refrigeración.
Caudal de la bomba: 40 m³/h

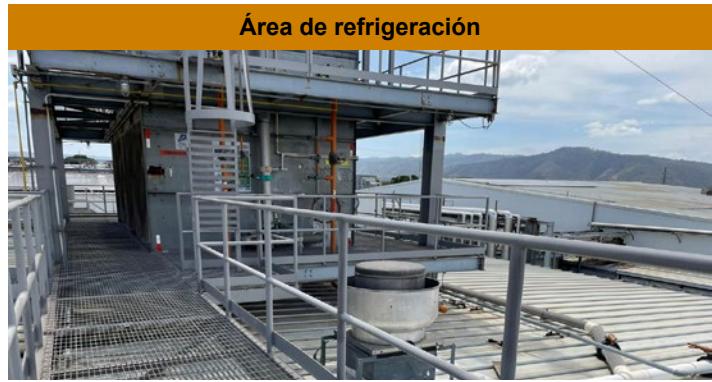
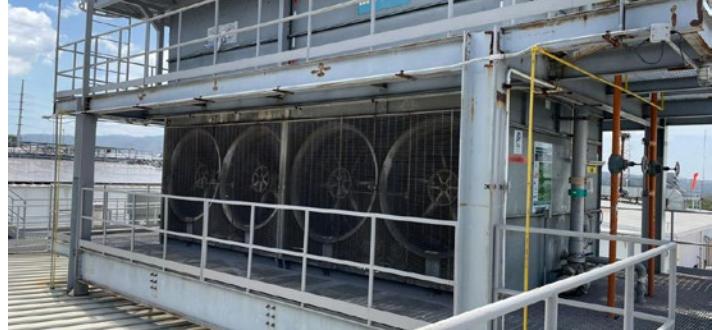
Instalación de Vulcan S25 en una tubería de acero de 2" (DN50)

**Vulcan S25** se instala en:
Tubería de acero de 2" en la tubería de reabasto del área de refrigeración.
Caudal de la bomba: 20 m³/h

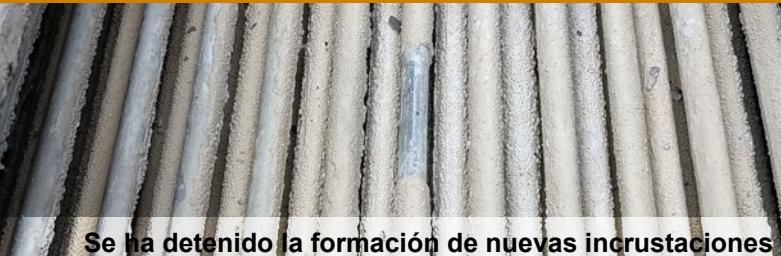
Después de 3 meses usando Vulcan

Se ha detenido la formación de nuevas incrustaciones

1. Los tubos testigos se mantienen sin reincrustación.

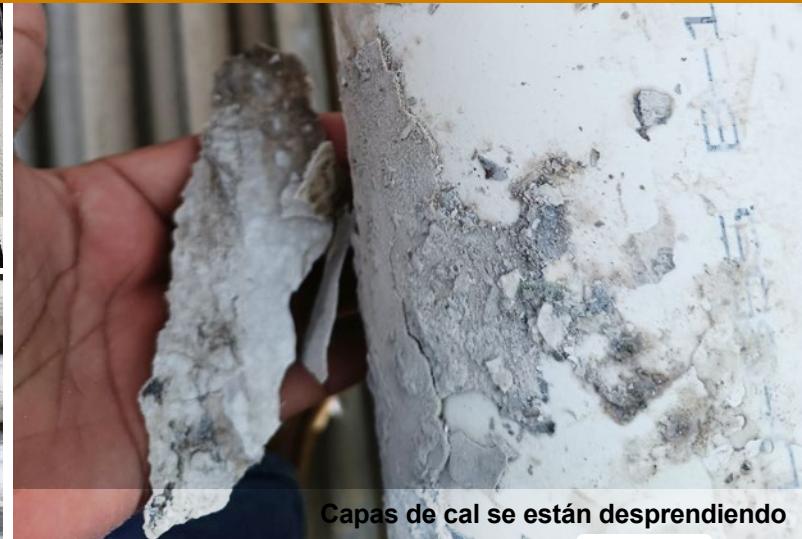
Capas de cal se están desprendiendo

3. Se están desprendiendo capas calcáreas como se pueden observar en la foto.
