Entreprise spécialisée dans la volaille et les viandes transformées

DÉTAILS DE L'INSTALLATION

Emplacement : Usine de transformation de produits alimentaires pour l'alimentation humaine de Cargill au Nicaragua

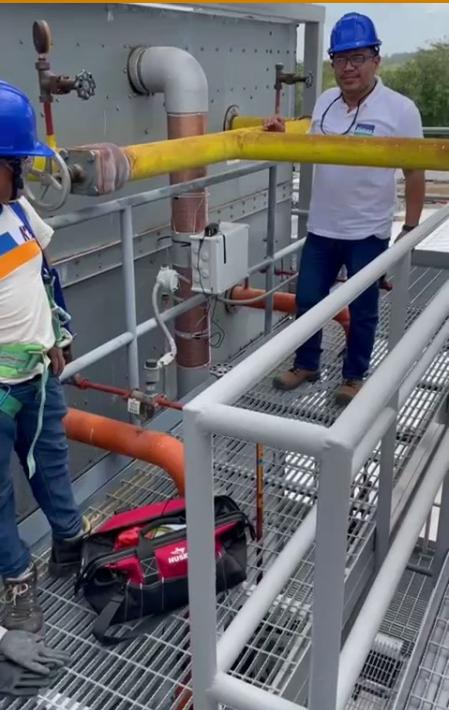
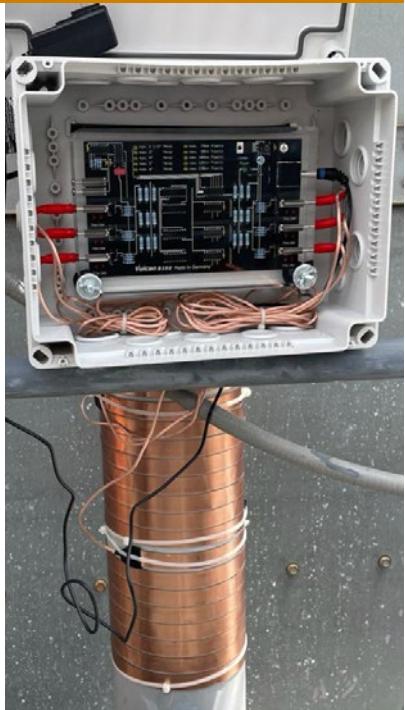
Installation du Vulcan S100 sur un tuyau en PVC de 6 pouces (DN150)

**Vulcan S100** est installé sur :
Tuyau en PVC de 6 pouces au niveau du circuit fermé du condenseur de la zone de réfrigération.
Capacité en eau : 40 m³/h

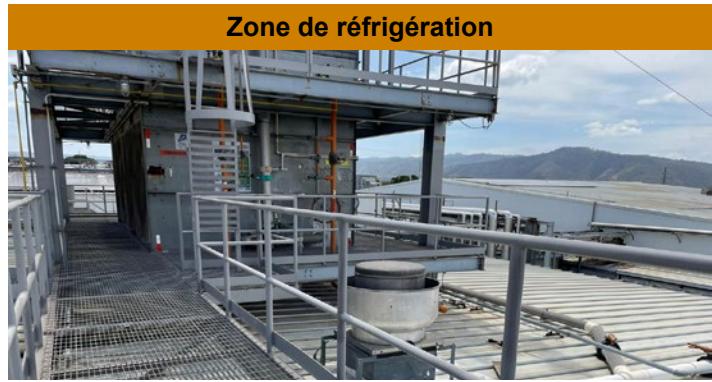
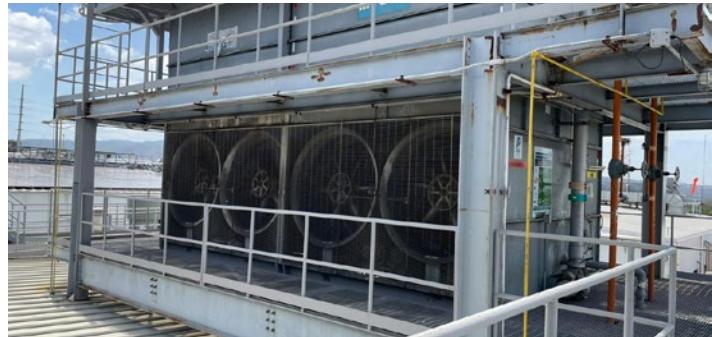
Installation du Vulcan S25 sur un tuyau en acier de 2 pouces (DN50)

**Vulcan S25** est installé sur :
Tuyau en acier de 2 pouces sur la ligne de remplissage de la zone de réfrigération.
Capacité en eau : 20 m³/h

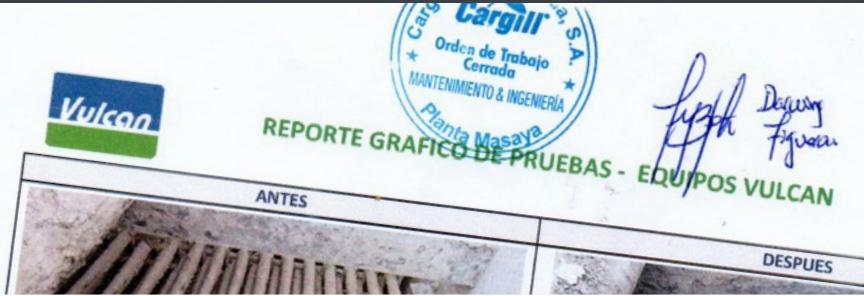
Quatre points témoins ont été sélectionnés (des portions d'environ 15 cm de tuyau) et le tartre a été éliminé mécaniquement, afin de vérifier s'il y avait une nouvelle incrustation avec Vulcan pendant la période d'essai. Après 3 mois, les résultats sont les suivants :

1. Les tuyaux témoins restent exempts de nouveaux

dépôts calcaires.

Il y a du calcaire dans les tubes de refroidissement, en raison des minéraux présents dans l'eau et de l'échange thermique.

Ce phénomène se produit dans tous les condenseurs évaporatifs de cette zone. Le calcaire réduit la capacité du condenseur, ce qui diminue ses performances.

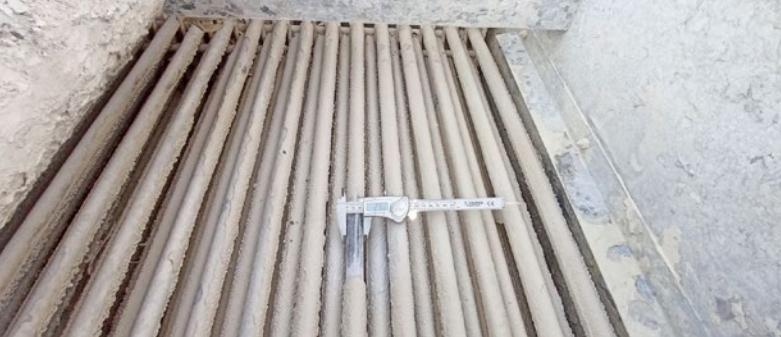
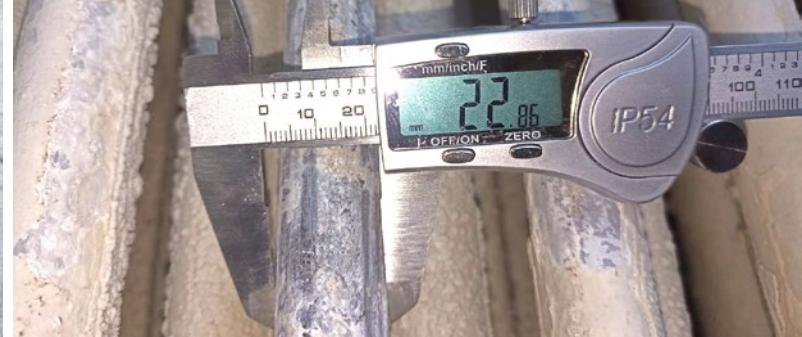
Avant d'utiliser Vulcan

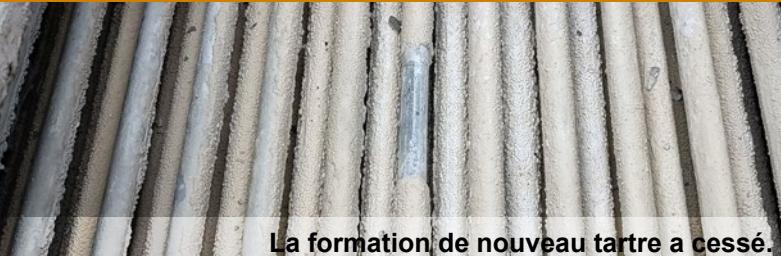
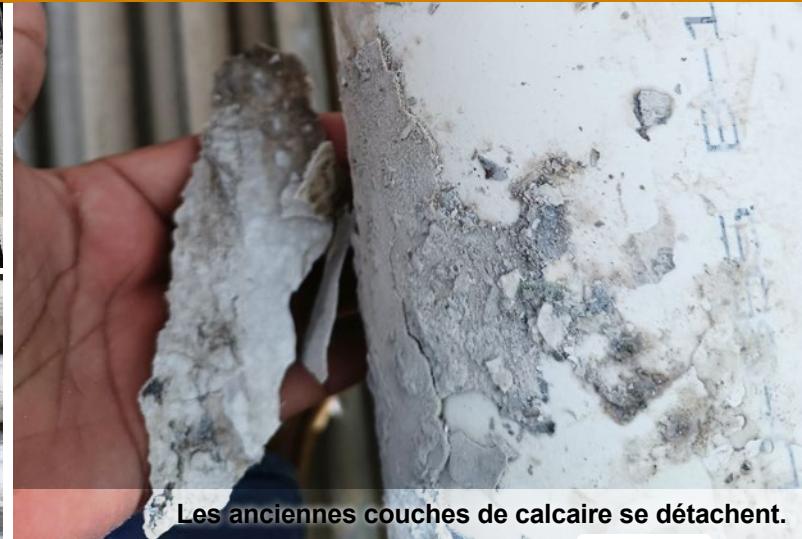
Après 3 mois d'utilisation de Vulcan

2. Les zones autour des tuyaux témoins montrent que le tartre est plus fragile, ce qui prouve que VULCAN élimine progressivement l'ancien tartre.
3. Les anciennes couches de calcaire se détachent, comme on peut le voir sur la photo.
