# Establo para ganado lechero Nuevo León

## DETALLES DE LA INSTALACIÓN DE VULCAN

- Lugar:** Establo para ganado lechero Nuevo León. Torreón, Coahuila (Méjico).
- Modelo:** Se instaló un equipo antical Vulcan S10 en la tubería de agua principal de 2".

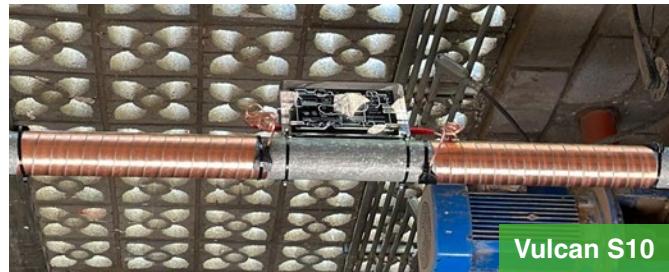
Depósitos de cal en la tubería de agua

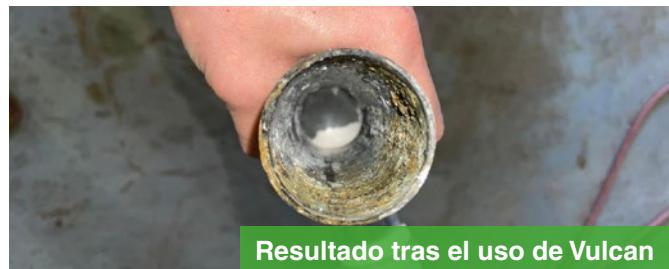
Se instaló un equipo antical Vulcan S10 ecológico y sin productos químicos en la tubería de entrada de agua principal del recinto, a fin de reducir y prevenir la acumulación de cal.

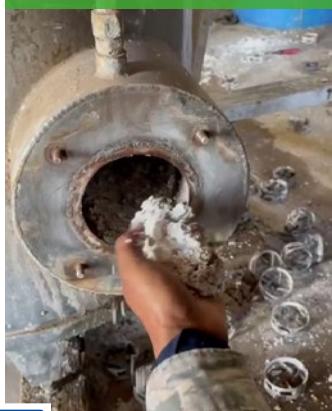
La cal se puede eliminar de la caldera sin dificultad

Volvimos a abrir la caldera 45 días después de haber instalado Vulcan y el equipo funciona muy bien. Observamos que la cal se ablandó y se pudo eliminar fácilmente, lo que facilita mucho el mantenimiento y limpieza, permitiendo además ahorrar mucho tiempo. Ahora se producen menos acumulaciones de cal.

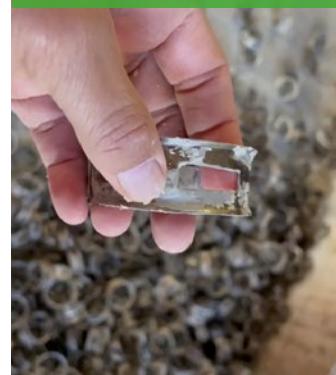
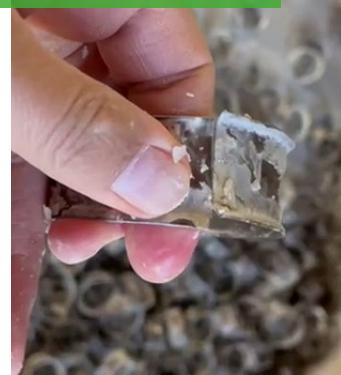
Es posible eliminar los depósitos calcáreos de las tuberías fácilmente
