# Datos y observaciones de los efectos del sistema electrónico antical Vulcan en torres de enfriamiento

La unidad se instaló en la línea de 10 pulgadas de diámetro que alimenta las torres de refrigeración gemelas (CT-1 y CT-2) de la Facultad de Ingeniería FAMU/FSU.

Vulcan S250

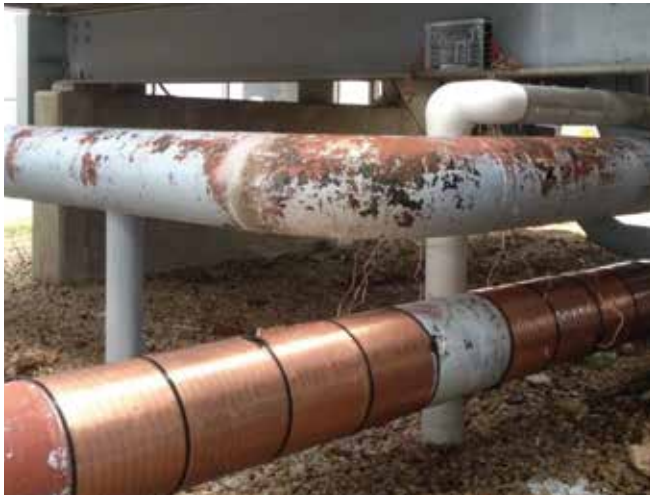
Vulcan S250 instalado en una línea de 10 pulgadas de diámetro que alimenta las torres de enfriamiento gemelas (CT-1 y CT-2)

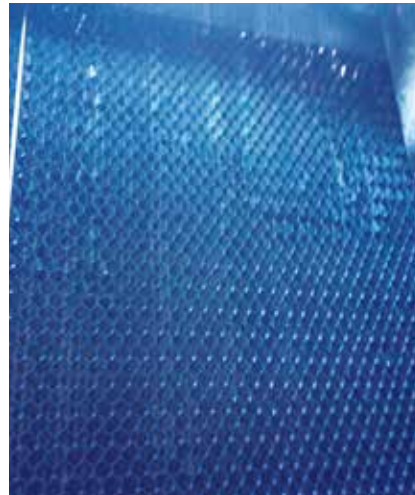
Esta foto fue tomada del interior de CT-1 el 9 de agosto.

Ilustra las flautas limpias que están en contacto constante con el agua tratada con Vulcan y algunas áreas secas (no tratadas) que todavía tienen algo de biopelícula verde.

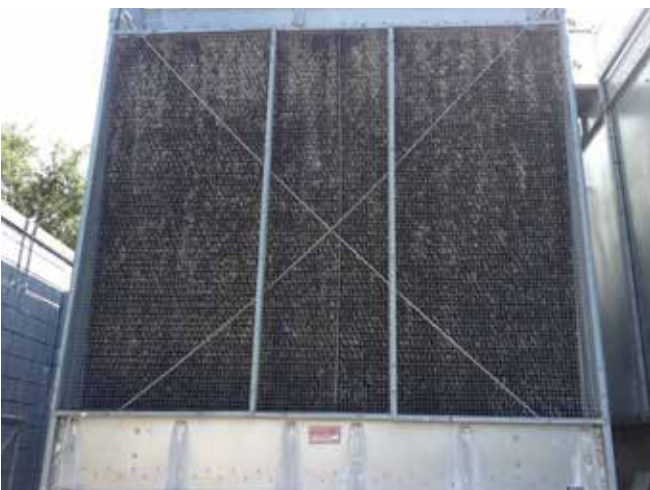
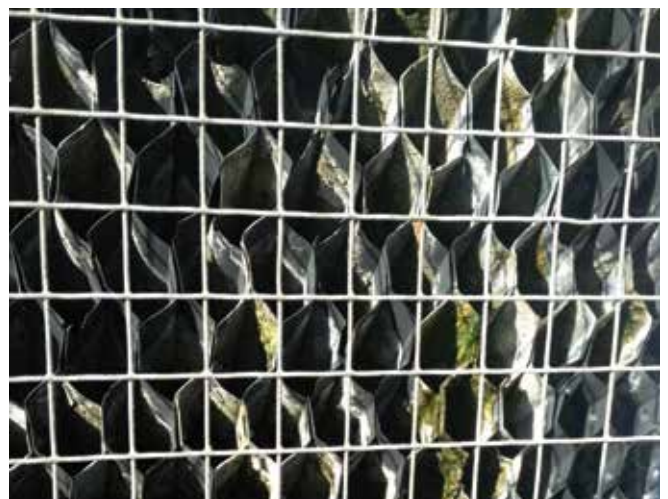
Entre el momento de la instalación, el 16 de julio, y la inspección del 1 de agosto, la biopelícula verde había comenzado a desaparecer gradualmente. La siguiente visita fue alrededor de 3 semanas después de la instalación, el 9 de agosto. En ese momento, la biopelícula verde había disminuido aún más y los depósitos calcáreos habían comenzado a separarse de las celdillas en láminas del tamaño de una moneda.

Las fotografías de arriba fueron tomadas en la CT-1 aproximadamente 3 semanas después de la instalación de Vulcan (6 de agosto).

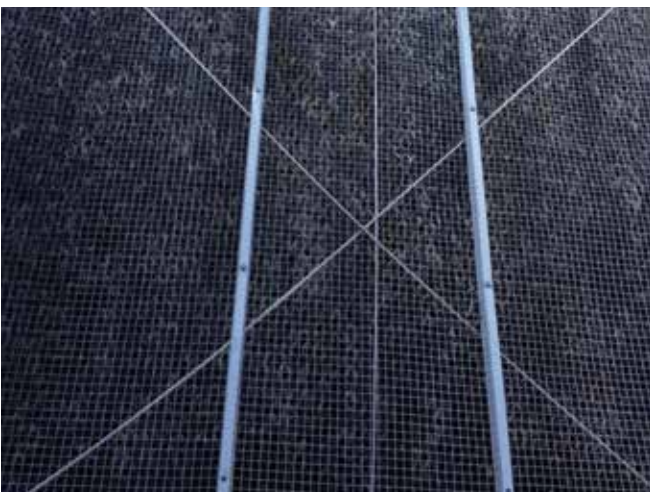
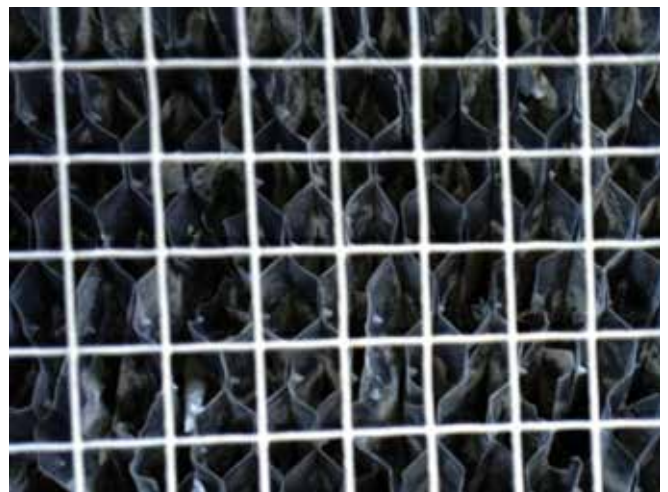
El 20 de agosto, aproximadamente un mes después de la instalación, la biopelícula verde había desaparecido casi por completo de las superficies en contacto con el agua tratada con Vulcan. Las láminas de incrustaciones observadas anteriormente se habían caído en la mayoría de los lugares. La superficie de las ranuras de la torre de enfriamiento cubierta de depósitos calcáreos se había reducido en más de un 60%. Estamos muy optimistas acerca de la mejora continua con esta aplicación. Además de estas observaciones, también se obtuvieron mediciones de la calidad del agua de cada torre de enfriamiento las cuales se resumen en las siguientes tablas.

Estas fotos fueron tomadas en la CT-1 después de aproximadamente 6 semanas (20 de agosto).
