# Informe sobre la prueba de Vulcan en torres de refrigeración

## Detalles de la instalación

Ubicación: fábrica de productos farmacéuticos en Japón

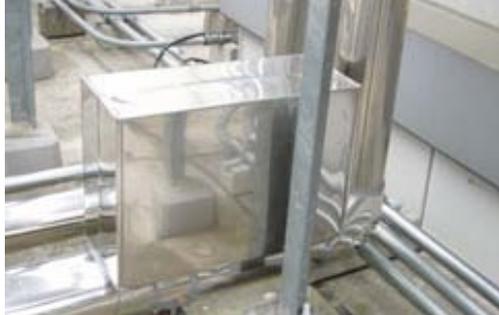
Se instaló un equipo Vulcan S25 en la tubería de agua de las torres de refrigeración A, B y C.

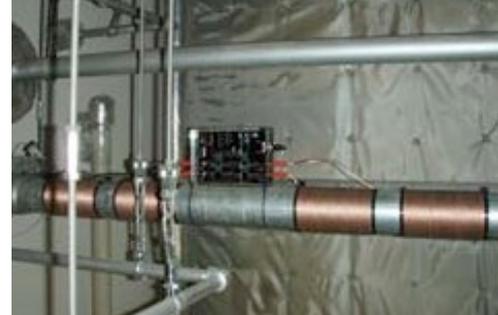
Se instaló un equipo Vulcan S25 en la tubería de distribución de agua de la torre de refrigeración C.

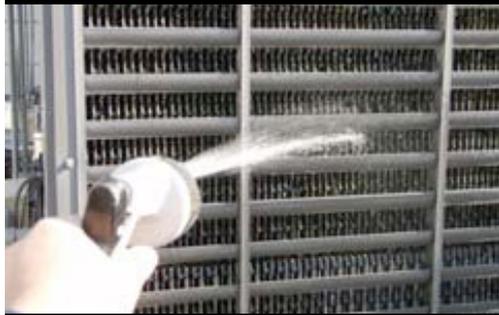
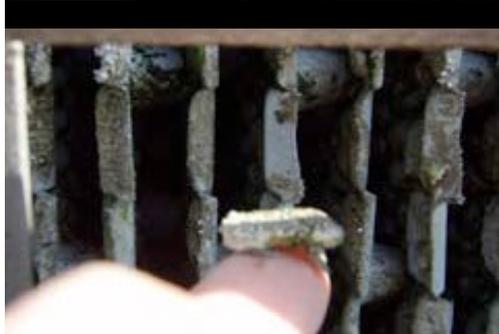
No fue posible retirar la sílice con la pistola de agua a alta presión, pero sí fue posible quitarla con un clavo.

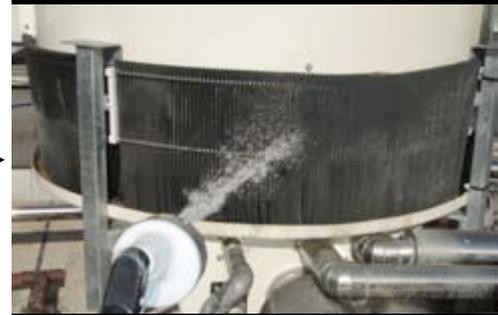
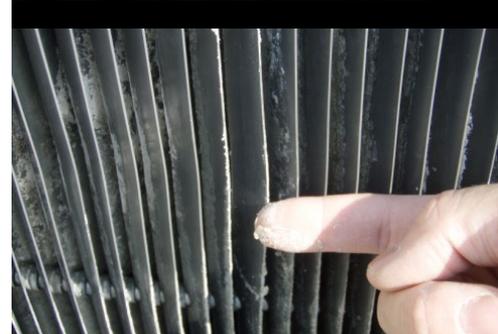
Fue posible retirar la sílice con la pistola de agua a alta presión y los restos pudieron retirarse con un dedo.

- Tratamiento del agua libre de químicos.
- Durante el período de prueba de 6 meses no se encontraron formaciones calcáreas en los refrigeradores ni en los tubos del intercambiador de calor.
- No surgió ninguna advertencia de contaminación del agua (sin aplicar químicos, la calidad del agua suele empezar a deteriorarse, provocando que se active una alerta de contaminación del agua).
- La sílice adherida a las torres de refrigeración pudo eliminarse fácilmente con un dedo.
