Calefacción en la Comunidad Crystal City

Detalles de la instalación

Vulcan S250
Ubicación: Comunidad Crystal City
Área: Tubería de entrada del agua
Propósito: Resolver los problemas de incrustaciones calcáreas del sistema de calefacción general de la comunidad. El área calefaccionada es de 100 mil metros cuadrados.
Instalado por: Guangzhou A Fei Te

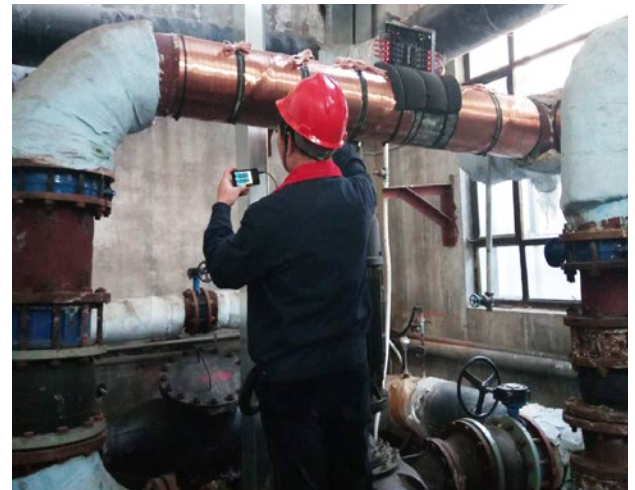
Se instaló Vulcan S250 en la tubería de entrada.

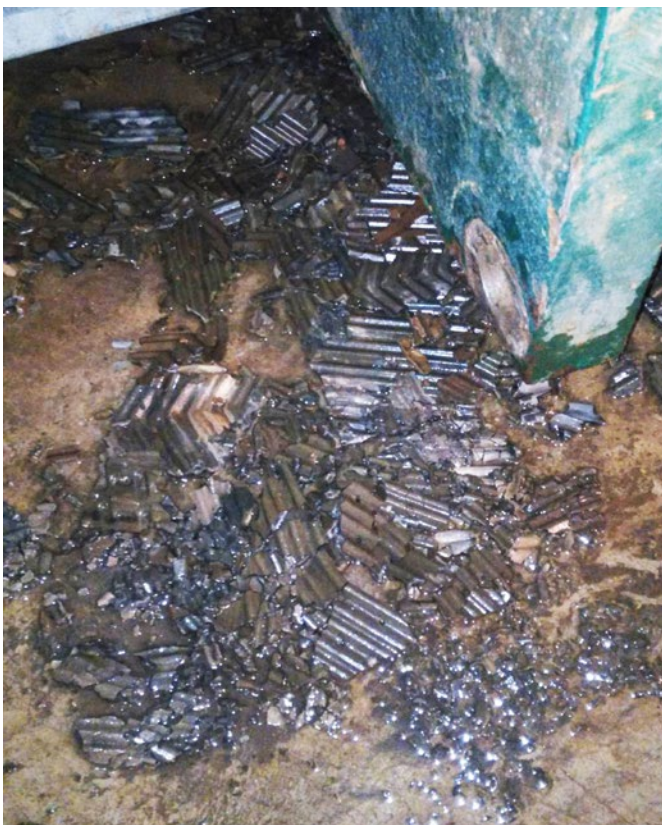
Cuando no se contaba con el tratamiento Vulcan, era necesario extraer los depósitos de cal al terminar la temporada de calefacción.

Al final de la temporada de calefacción se recurría a obreros, quienes realizaban la limpieza anual de las placas del intercambiador de calor. En la temporada de calefacción se las trataba temporalmente con un descalcificador de agua.

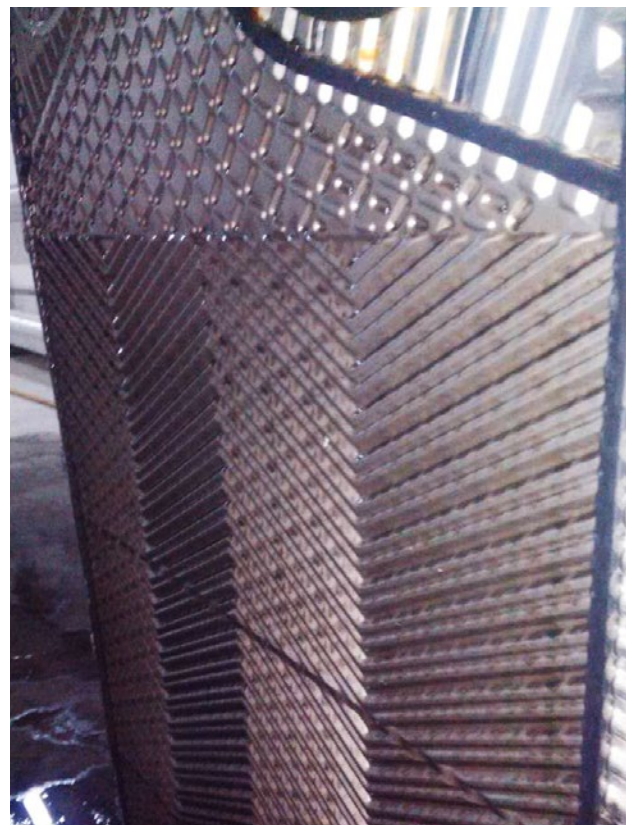
Después de tener instalado por 4 meses el equipo S250, se procedió a abrir las placas del intercambiador de calor y estaban limpias.

Antes de instalar Vulcan S250 se procedió a limpiar las placas del intercambiador de calor. Durante el periodo con Vulcan no se empleó ningún descalcificador de agua u otro tratamiento. Tras la temporada de calefacción, se abrieron las placas y aún estaban limpias.
