Detalles de la instalación

Jizhong District Heating Company

Central de intercambio de calor: efecto Vulcan en la placa del intercambiador

Sistema interno del agua caliente: efectos de Vulcan en la placa del intercambiador

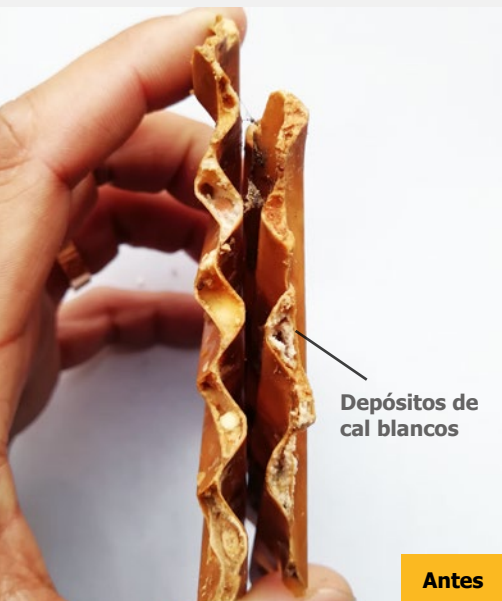
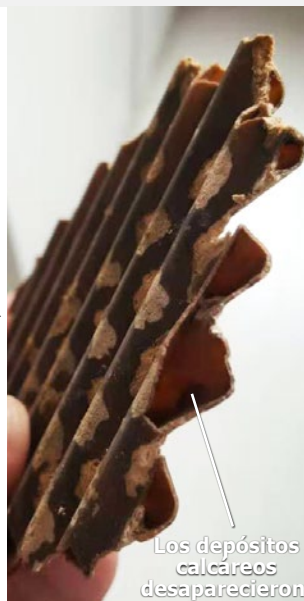
Antes

Depósitos de cal blancos

Sin Vulcan S250 la placa del intercambiador de calor se hallaba llena de acumulaciones calcáreas y a punto de obstruirse casi todos los meses, por lo que había que limpiarla manualmente. La cal era dura y no se podía retirar a mano.

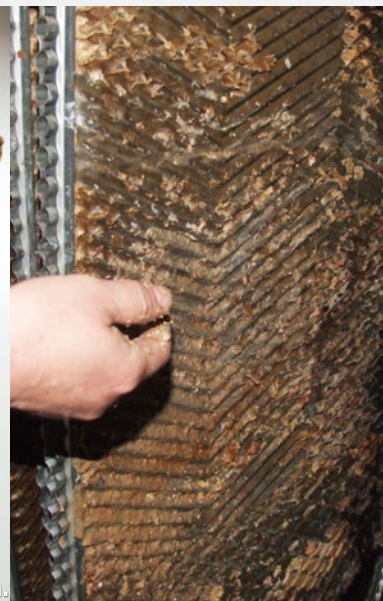
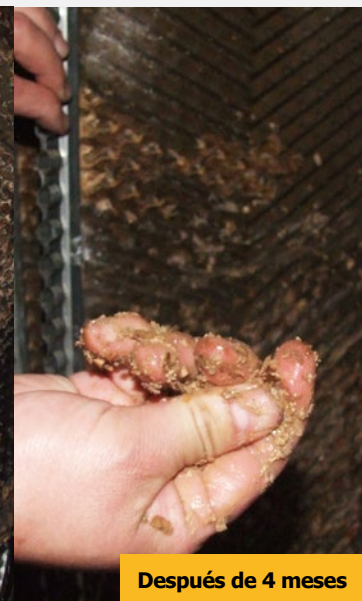
Los depósitos calcáreos desaparecieron.

Dejamos de emplear productos químicos para tratar el agua. Después de 4 meses de la instalación de Vulcan S250, los efectos eran visibles. Aunque aún se apreciaban sustancias en la placa, estas se ablandaron, pudiendo extraerse con la mano. No quedan más depósitos calcáreos, sino solo impurezas de color amarillo marrón.
