Detalles de la instalación

Ubicación: Gran centro comercial Beerseva, Israel
myofer.co.il

Modelo/Área: 4 unidades **Vulcan** S250 para 4 torres de refrigeración

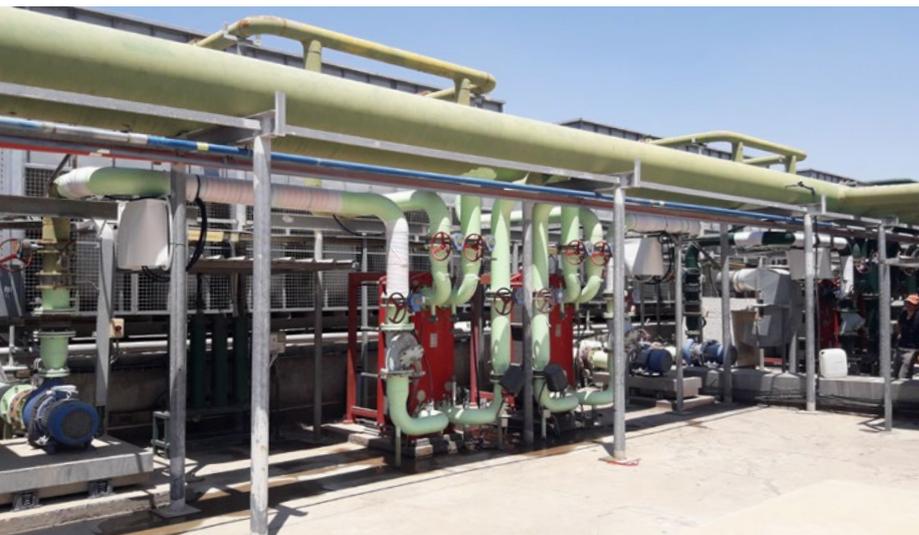
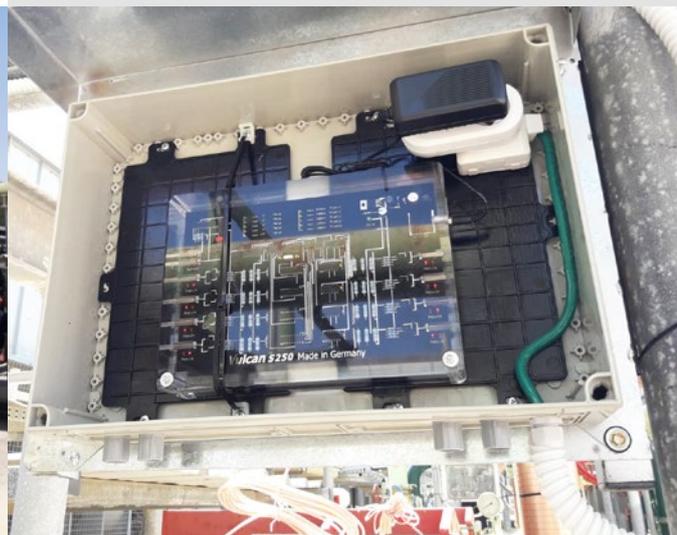
Instalación de Vulcan S250 al exterior: en el techo que recibe sol casi todo el año. La temperatura en esa época era de 38-40 °C. En invierno es lluvioso y fue necesario sellar la envoltura con un IP-68. Se envolvieron adecuadamente las bandas impulsoras y la unidad Vulcan se instaló en la caja exterior.

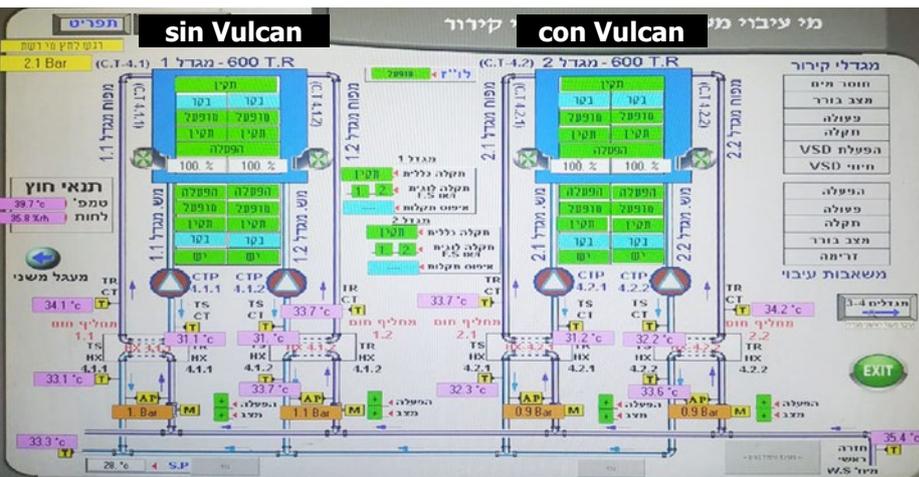
Resultados 5 meses después de la instalación:

A la derecha: torre de refrigeración con Vulcan.

Las diferencias son evidentes:

1. la **diferencia de presión es menor** entre la salida y la entrada del intercambiador de calor de la torre derecha.
2. El agua que sale del intercambiador de calor es **más fría** en la torre derecha.

Resultado: 5 meses después de la instalación de Vulcan, ninguno de los intercambiadores de calor de las torres de refrigeración presenta problemas de cal.
Gracias a los excelentes resultados, se instalarán nuevos equipos Vulcan en los demás establecimientos de la empresa en Israel.
