Detalles de la instalación

Localización: MITAC Holdings Corp. (Kunshan)
www.mitac.com

Modelo/Área: Se instalaron **1 equipo S500 y 7 equipos S250** para tratar los sistemas de aire acondicionado.
Se instalaron **2 equipos S50, 4 equipos S25 y 10 equipos S10** para tratar los sistemas de agua caliente (calderas) en la residencia.

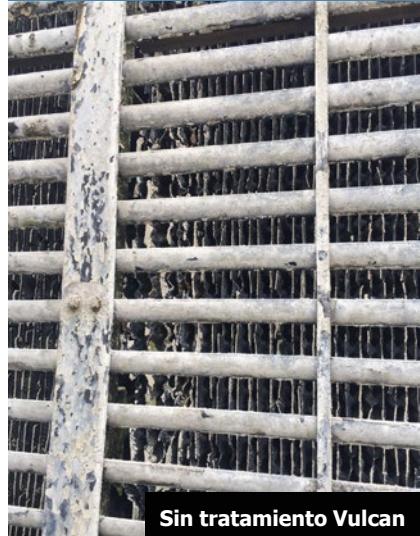
Antes

Rellenos de las torres de refrigeración: la sílice (SiO_2) que solía acumularse en las aletas ha desaparecido; se han reducido tanto el consumo de energía de los sistemas de aire acondicionado como las tareas de limpieza.

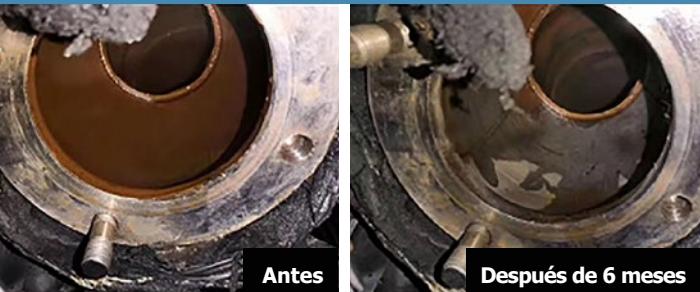
Bomba

Antes

Después de 6 meses

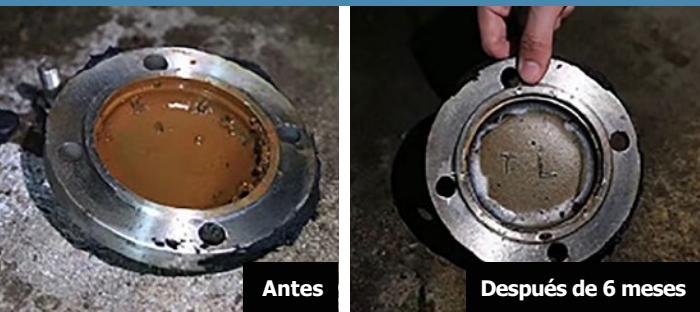
Válvula

Antes

Después de 6 meses

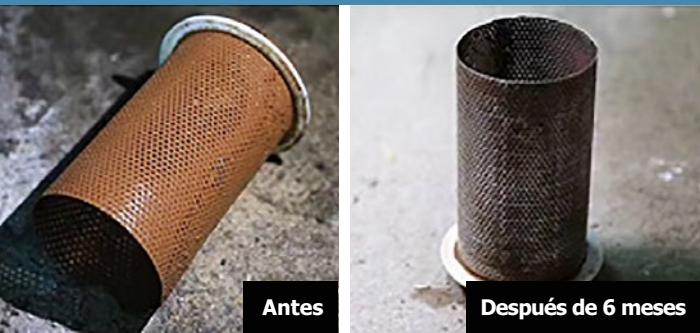
Filtro

Antes

Después de 6 meses

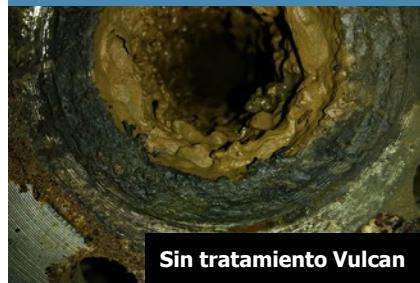
Antes

Válvula de la torre de refrigeración: se han ido reduciendo gradualmente las enormes cantidades de residuos y cal.

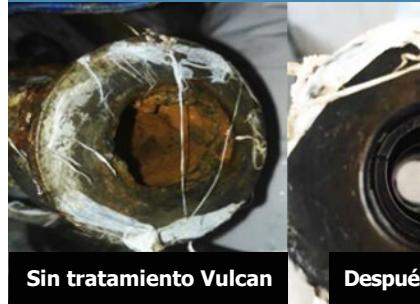
Antes

Los racores de las tuberías en la oficina se hallaban profundamente oxidados. Ahora el óxido y el lodo de la pared interior han desaparecido gradualmente.
