Detalles de la instalación

Localización: Jinlin Garden Community, Mongolia Interior

Vulcan 3000

Área de instalación: Conducto principal de agua de una casa particular

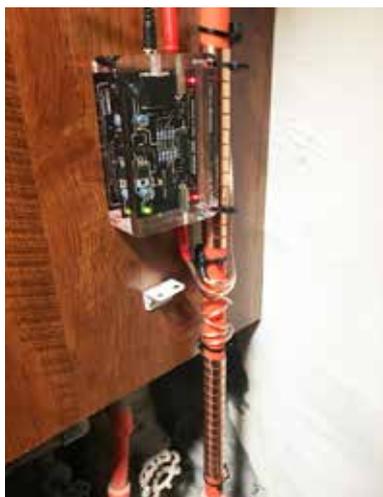
Vulcan 3000 se instaló en la entrada principal de la casa.

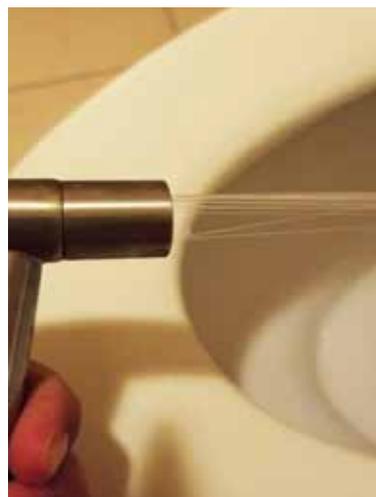
Antes de la instalación: la salida de agua ha sido bloqueada por incrustaciones aproximadamente en dos tercios de su capacidad.

Antes de la instalación de Vulcan, la manguera de agua estaba bloqueada por las incrustaciones en dos tercios y se tardaba 5 minutos en llenar una cubeta de agua caliente del calentador.

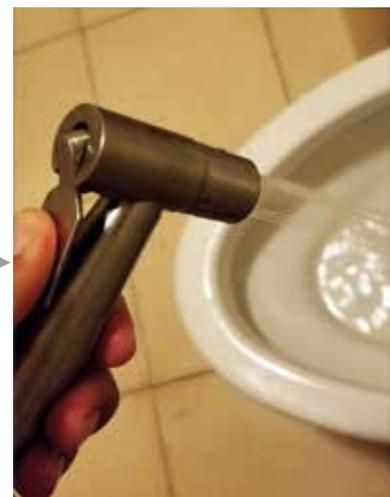
Después de instalar el V3000 durante 3 semanas: el volumen de la salida de agua ha aumentado.

Después de contar con el V3000 instalado por 3 semanas, sólo 3 minutos son necesarios para obtener una cubeta con agua caliente.

Después de 3 meses, el volumen de agua de la salida de agua se ha incrementado y finalmente se mantiene en la condición normal.
