Détails de l'installation

Site : Furama Hotel Dalian
www.furamahoteldalian.com

Modèle / Emplacement : **Vulcan S25** a été installé sur la conduite d'entrée de l'échangeur de chaleur de l'eau chaude au 31^e étage du bâtiment ouest pour remédier au problème de calcaire présent entre les 12^e et 25^e étages.

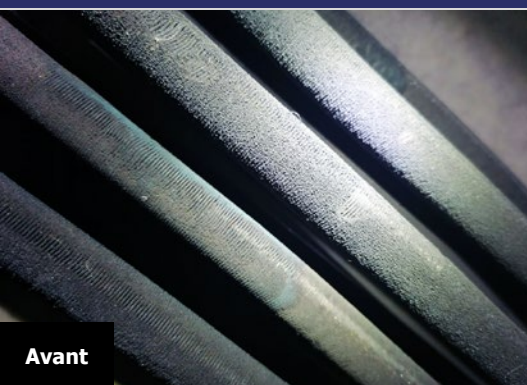
Éléments chauffants dans l'échangeur de chaleur

Le calcaire dur entre les ailettes a réduit l'efficacité du transfert de chaleur et la rouille a engendré des problèmes en raison de son aspect rouillé.

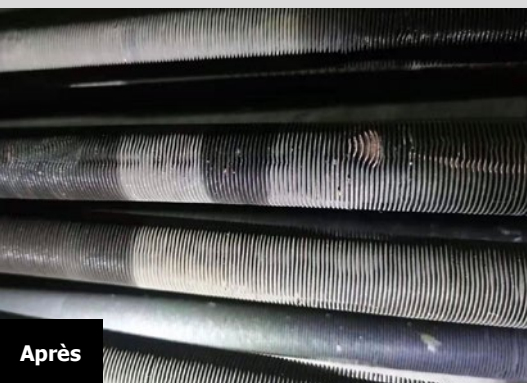
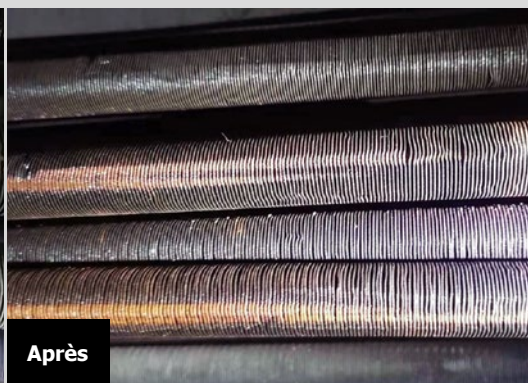
Les ailettes n'ont pas été nettoyées avant l'installation de Vulcan S25. 10 mois plus tard, le calcaire dur situé entre les ailettes a été éliminé et certaines parties sont redevenues propres et ont même révélé la couleur originale du tuyau en cuivre. Vulcan a permis d'améliorer la qualité de l'eau et d'économiser tant la consommation d'énergie que les coûts d'entretien manuel.

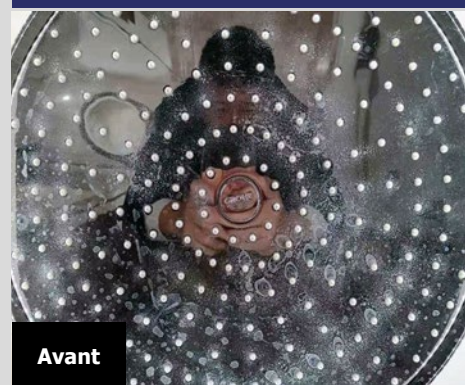
Têtes de douche

Après avoir utilisé la douche, une couche de calcaire se formait à la surface des têtes de douche, donnant l'impression que ces dernières n'étaient pas propres.

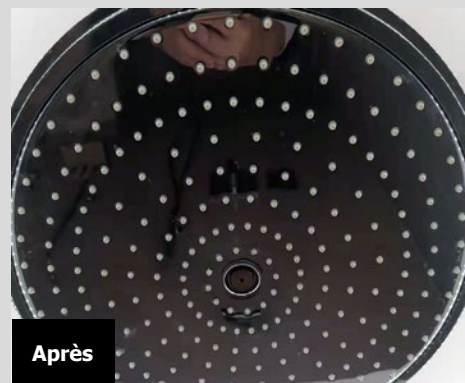
Plus aucune formation de calcaire à la surface des têtes de douche, plus de congestion au niveau de la conduite d'eau et une économie de coûts puisque qu'il n'est plus besoin d'investir ni dans le remplacement du matériel ni dans son entretien.
