Détails de l'installation

Site : InterContinental Kunming ★★★★★
www.ihg.com/intercontinental

Modèle : Vulcan S10

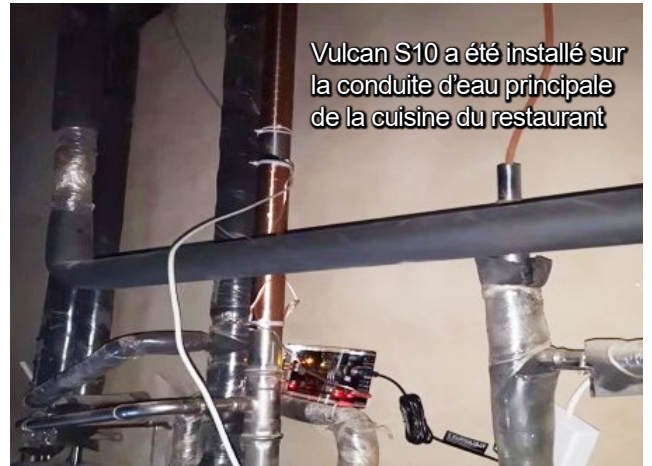
Le cuiseur-vapeur non traité

Le calcaire était présent sous forme de flocons qui ne pouvaient pas être évacués par le trou d'évacuation du cuiseur-vapeur. Pour tester l'efficacité de Vulcan, aucune opération d'entretien n'a été entreprise avant l'installation de Vulcan S10.

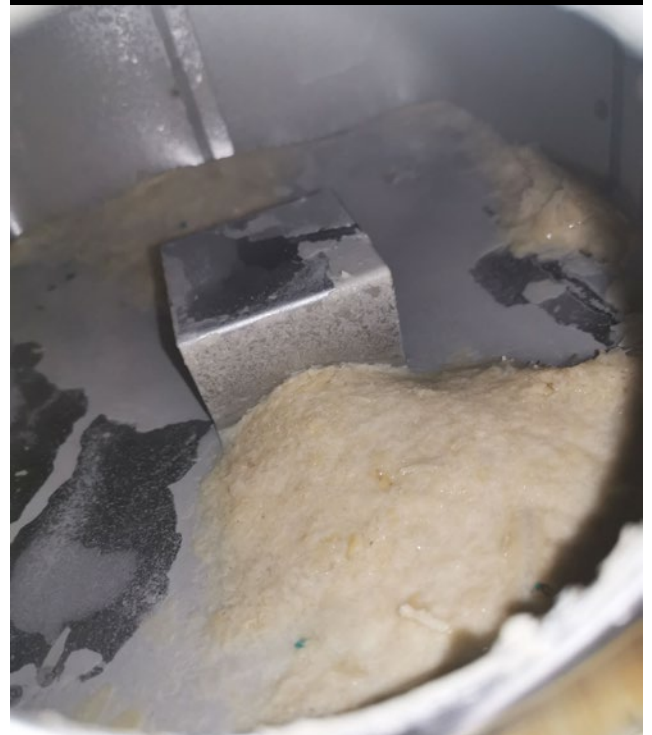
Le cuiseur après 2 mois d'utilisation de Vulcan S10

Le calcaire s'est complètement transformé en poudre et il n'est plus nécessaire d'ouvrir le cuiseur-vapeur pour le nettoyer puisque la fonction habituelle d'évacuation fonctionne à présent parfaitement. Le réservoir d'eau chaude est désormais propre et sans calcaire. En raison de ces résultats probants, nous allons poursuivre notre coopération avec l'hôtel afin de traiter son système d'alimentation en eau chaude et son système de climatisation général.
