Vulcan

El sistema antical electrónico para torres de refrigeración

Vulcan – la solución sin productos químicos

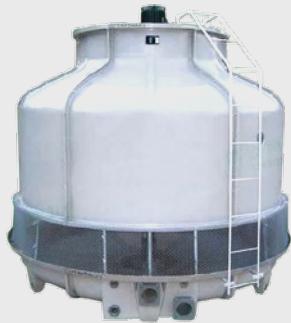
Rejillas de torres de refrigeración

Resultados visibles del tratamiento del agua de Vulcan – Antes y después

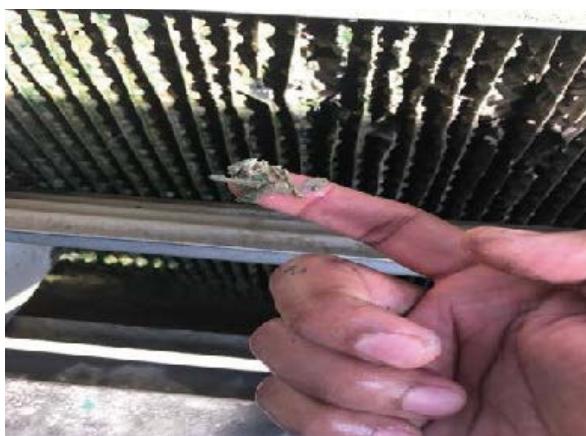
Con Vulcan, la cal se afloja.

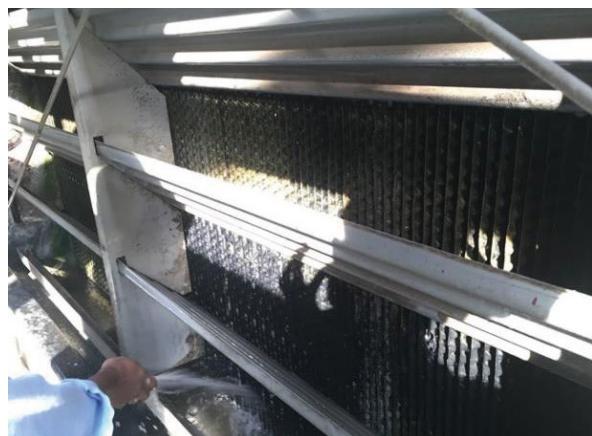
La cal y las algas pueden retirarse fácilmente con una pistola de agua.

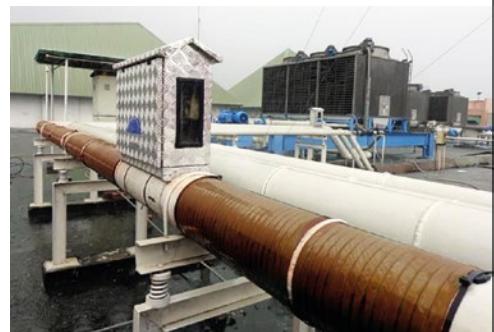
Vulcan S500 se ubicó dentro de una caja de aluminio y se instaló en la tubería principal de una torre de refrigeración en el centro comercial Karawaci.

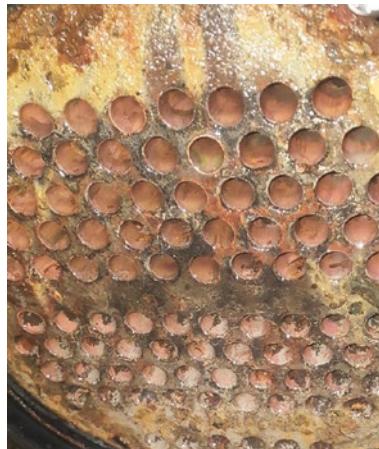
Última revisión: 12 de febrero de 2018, al final de los 4 años de prueba.
Las superficies internas de los tubos de cobre no muestran ninguna formación de incrustaciones adicionales después de 4 años durante el período de prueba.

Las fotografías muestran que los tubos de los condensadores, desde el principio hasta el final del periodo de prueba, estaban "tan limpios como si fueran nuevos".

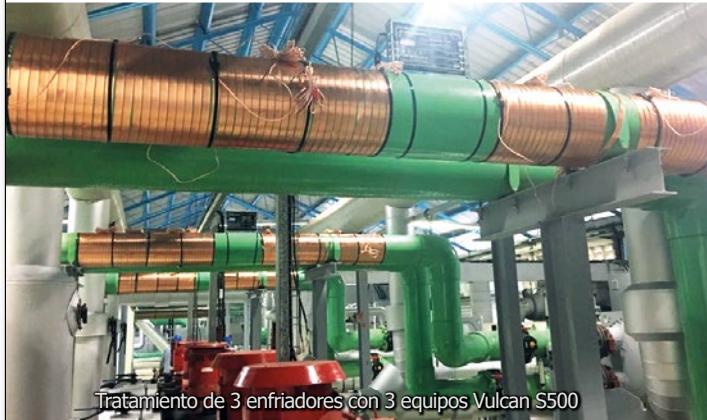
Tratamiento de 3 enfriadores con 3 equipos Vulcan S500

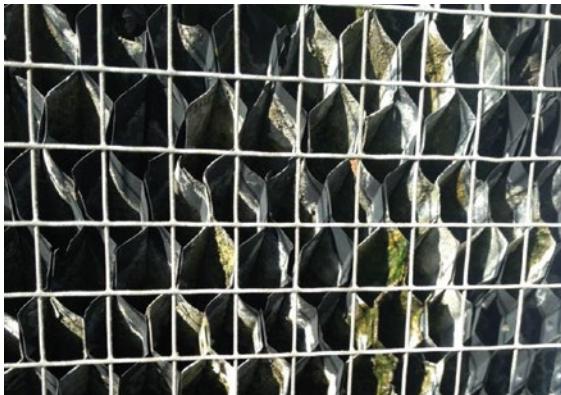
Foto de la CT-1 tomada unas **3 semanas** después de la instalación de Vulcan.

Luego de 3 semanas, la biopelícula verde se redujo aún más y los depósitos calcáreos comenzaron a desprenderse de las acanaladuras como escamas del tamaño de una moneda.

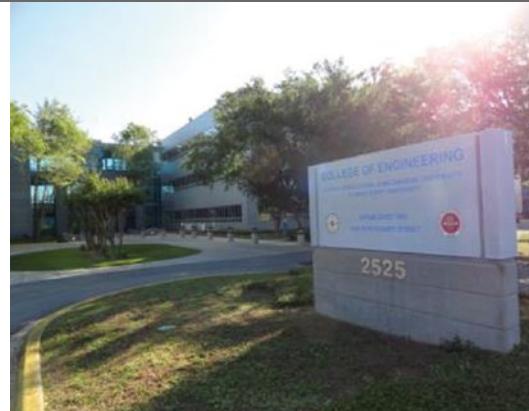
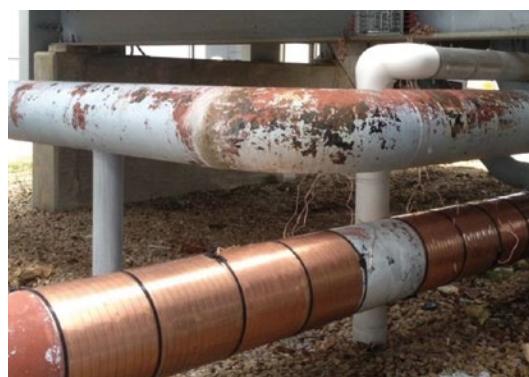
El equipo Vulcan S250 fue instalado en la tubería de 10" de diámetro que alimenta las torres de refrigeración gemelas (CT-1 y CT-2).

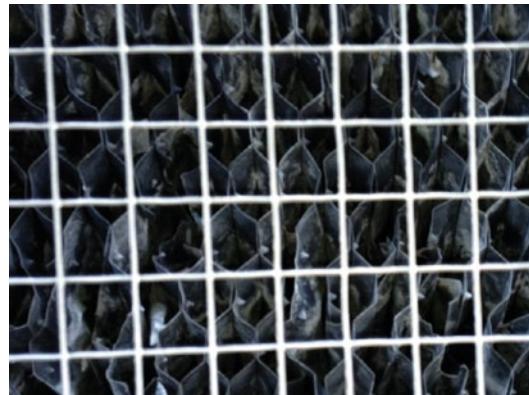
Foto de la CT-1 tomada unas **6 semanas** después de la instalación de Vulcan.

Luego de 1 mes, la biopelícula verde desapareció casi por completo de las superficies en contacto con el agua sometida al tratamiento de Vulcan. En casi todas partes las escamas de cal que se habían observado previamente se desprendieron. La superficie acanalada de la torre de refrigeración, cubierta de depósitos calcáreos, había disminuido en **más de 60%**.

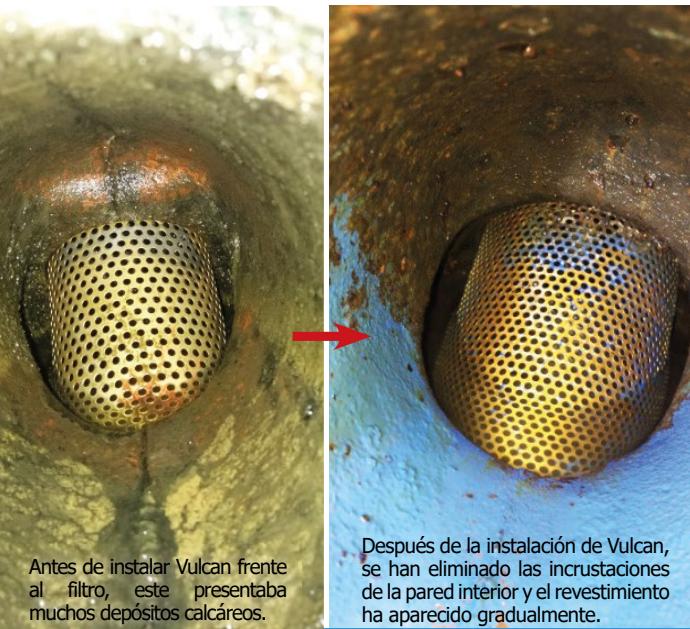
Antes de instalar Vulcan frente al filtro, este presentaba muchos depósitos calcáreos.

Después de la instalación de Vulcan, se han eliminado las incrustaciones de la pared interior y el revestimiento ha aparecido gradualmente.

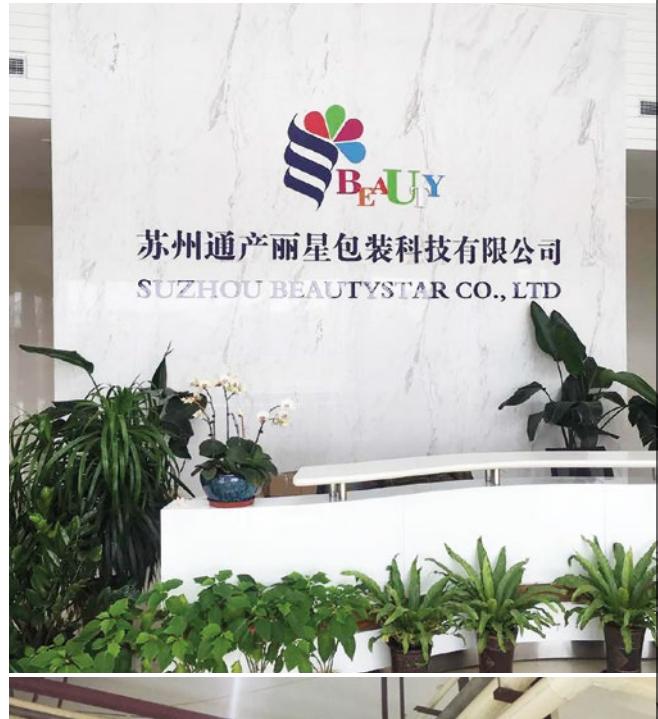
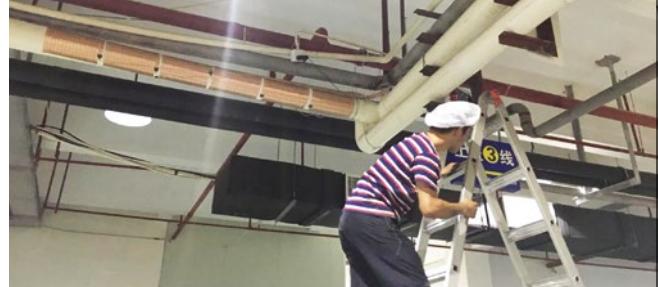
Vulcan S150 se instaló en la tubería del taller libre de polvo para tratar el agua de la máquina de moldeo por inyección.

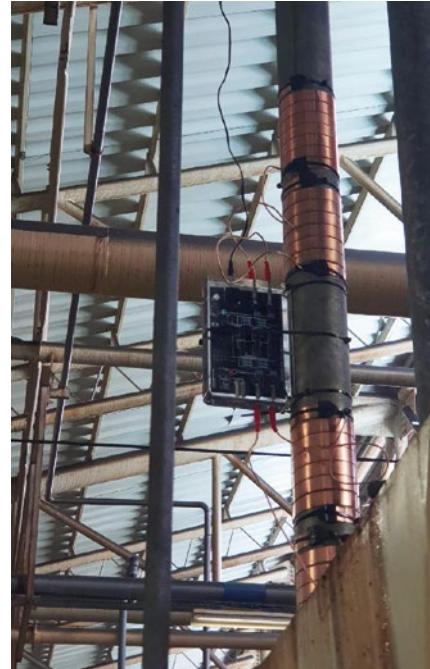
Vulcan S25 se instaló unos 50 metros antes de la máquina de temple por inducción.

Nota: no se procedió a retirar manualmente las incrustaciones antes de instalar Vulcan en la tubería de entrada (ver foto).

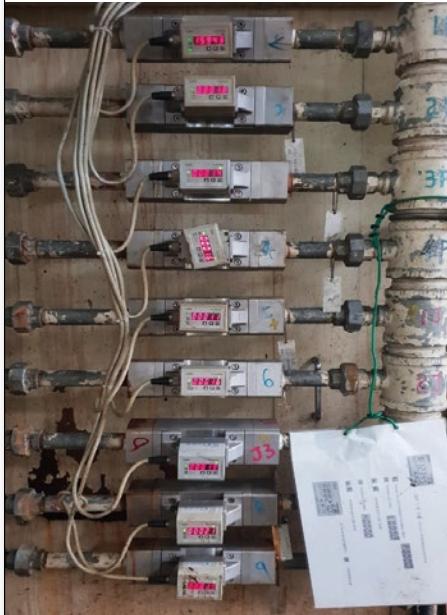
Existen 9 tuberías secundarias pequeñas que cuentan con medidores de agua. Estos fueron instalados para asegurar una tasa de flujo estable. Si el caudal disminuye, se produce un disfuncionamiento en la máquina de temple por inducción, por lo que era necesario limpiar las tuberías manualmente cada 2-3 meses.

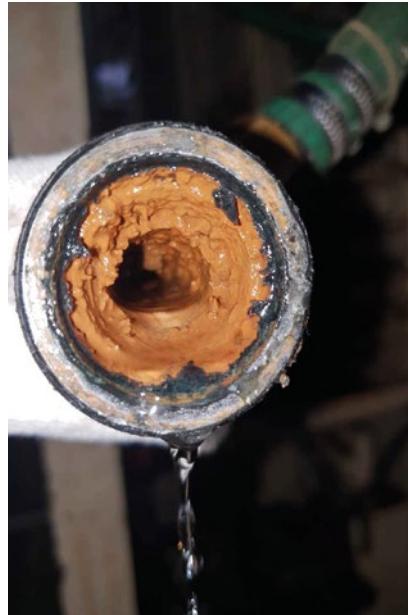
Primera inspección: 21 de mayo de 2018

interior de una tubería secundaria pequeña, antes de la instalación de Vulcan S25.

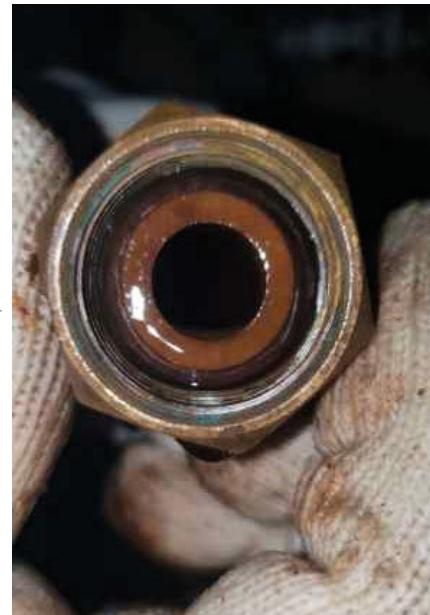
Última inspección: 21 de noviembre de 2018

tras 6 meses de tratamiento con Vulcan, la tubería está libre de incrustaciones calcáreas.

2. Despues de 6 meses de la instalación de Vulcan S25, las tuberías secundarias se destaparon: las incrustaciones desaparecieron de la tubería y las 9 tuberías secundarias estaban limpias (ver foto).

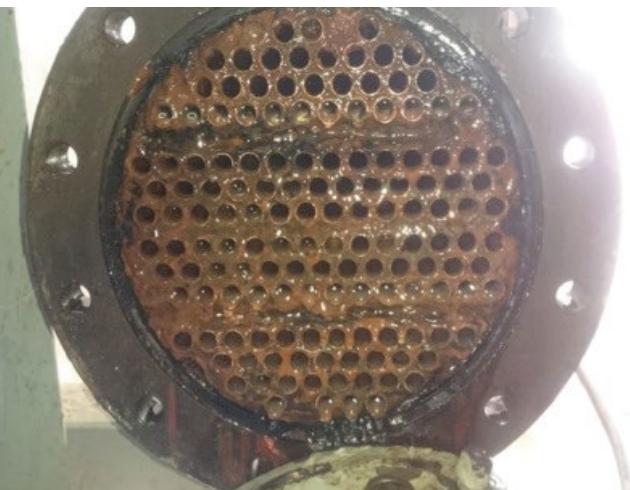
Intercambiador de calor antes de instalar Vulcan

- Depósitos calcáreos en el intercambiador de calor de aceite
- Temperatura del aceite muy alta: $>50^{\circ}\text{C}$
- Limpieza una vez por mes
- Corrosión en el intercambiador de calor
- Obstrucción de tuberías por acumulación de cal

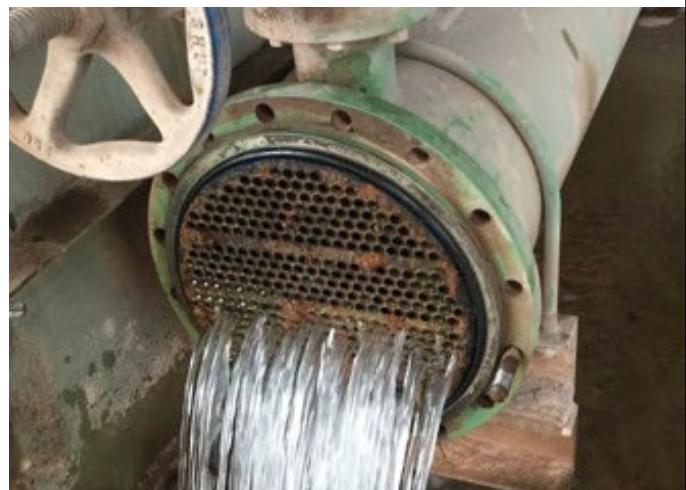
Intercambiador de calor tras 2 meses con Vulcan

- Intercambiador de calor de aceite limpio
- Estabilización de la temperatura a $37-40^{\circ}\text{C}$
- No hay más necesidad de detener las máquinas para limpiarlas
- Ahorro de 7% en energía eléctrica en los trituradores

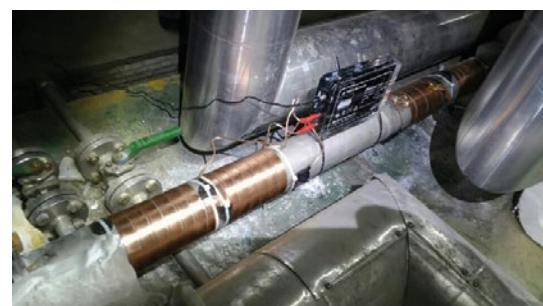
Vulcan S25 instalado en Toray Industries

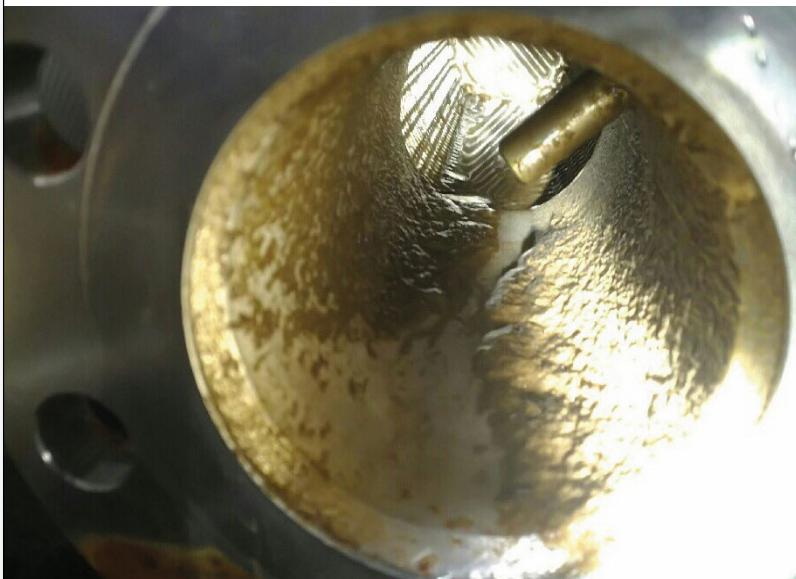
Antes: sin el tratamiento Vulcan

1. Depósitos calcáreos en la placa del intercambiador de calor.
2. Limpieza regular (cada 2 a 3 meses) de tuberías e intercambiadores de calor con productos químicos.

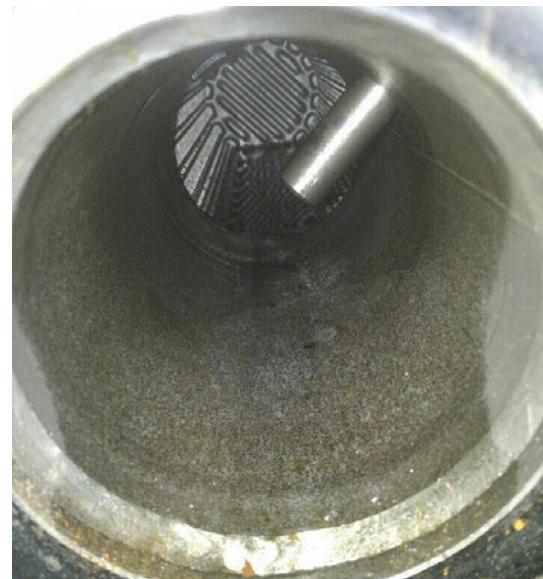
A los 3 meses: con Vulcan.
Hasta ahora no ha habido necesidad de volver a limpiar las tuberías.

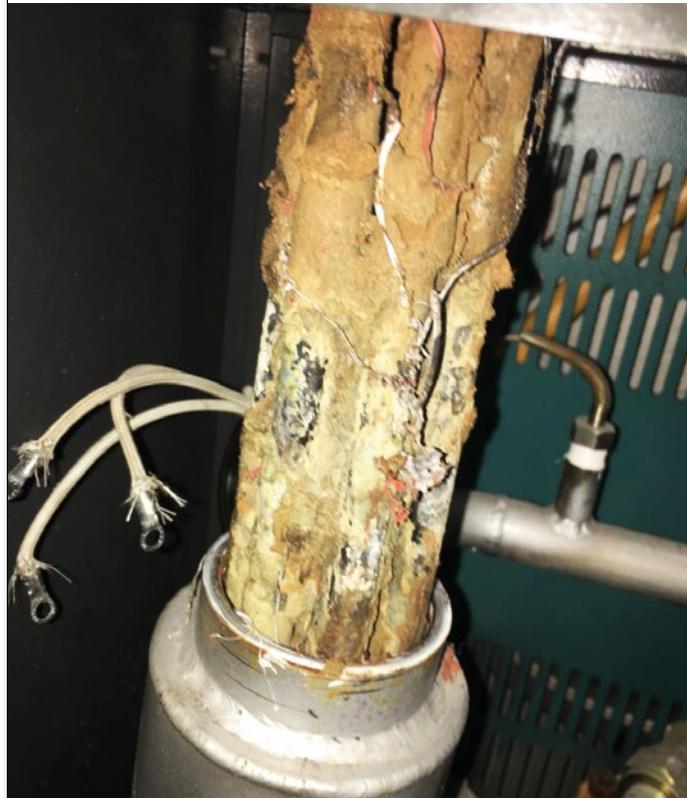
Intercambiador de calor sin mantenimiento por 3 años.

La máquina de moldeo por inyección tenía incrustaciones durante años, por lo que siempre era difícil limpiar la tubería y en especial el intercambiador de calor del controlador de temperatura del molde. El método común de limpieza es utilizar productos químicos, pero esto es caro y engoroso, produciendo además daños en los intercambiadores de calor y las tuberías.

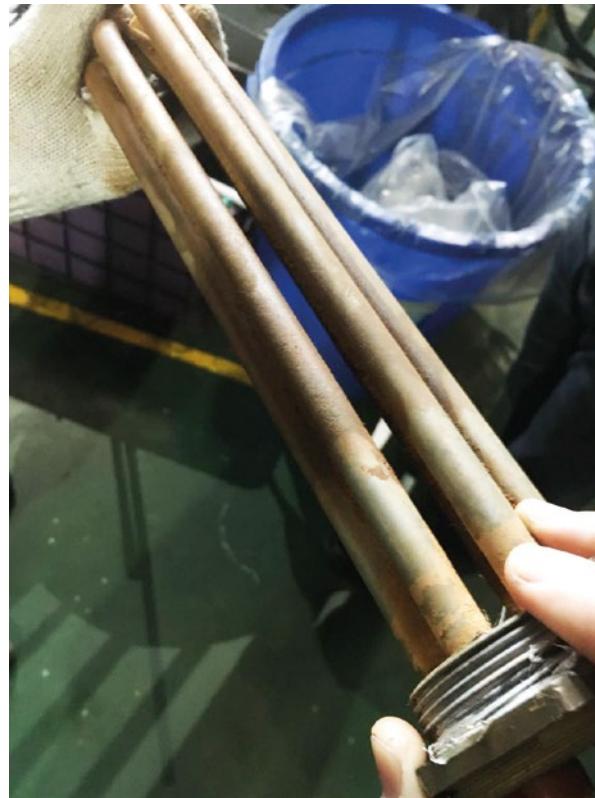
Tras un año y medio de la instalación de Vulcan, las incrustaciones han desaparecido sin mantenimiento adicional.

Un año y medio después de la instalación de Vulcan, abrimos el controlador de temperatura del molde y revisamos el intercambiador de calor.

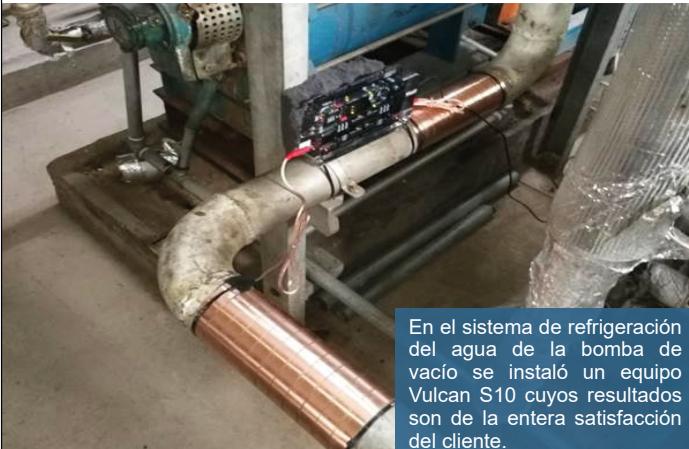
En el sistema de refrigeración del agua de la bomba de vacío se instaló un equipo Vulcan S10 cuyos resultados son de la entera satisfacción del cliente.

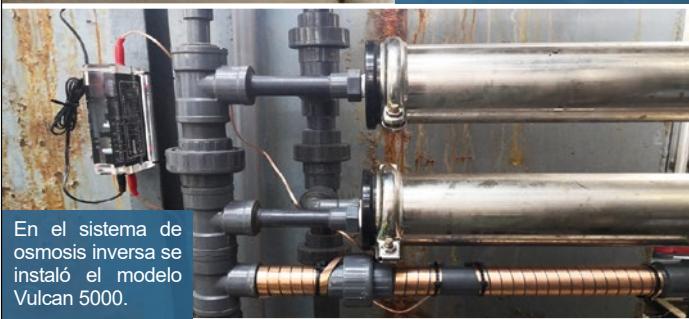
En el sistema de osmosis inversa se instaló el modelo Vulcan 5000.

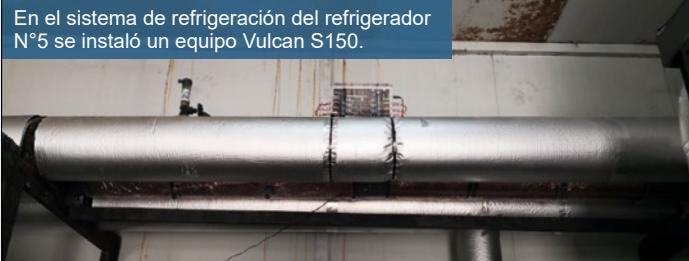
En el sistema de refrigeración del refrigerador Nº5 se instaló un equipo Vulcan S150.

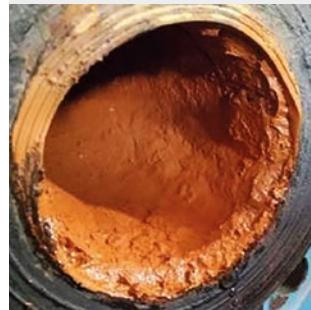
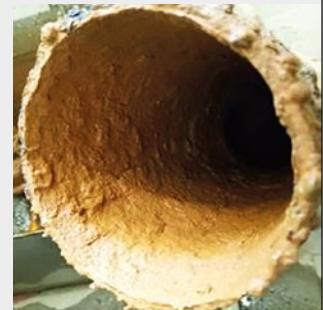
Antes de Vulcan

La tubería estaba en uso desde hace 15 años, y en su interior se había formado una capa dura y gruesa de cal. No se realizó una limpieza del tubo antes de instalar Vulcan S10. En las dos fotos siguientes se aprecian los puntos de observación escogidos antes de la instalación de Vulcan.

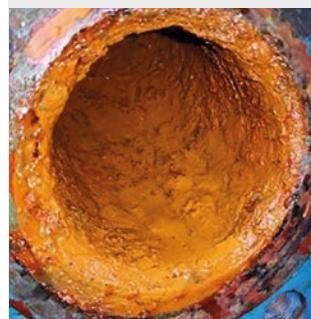
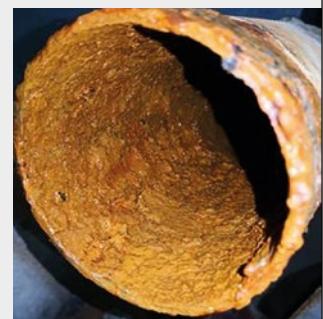
Después de 4 meses de haber instalado Vulcan S10

Dentro de la tubería las incrustaciones de cal se han ido reduciendo paulatinamente sin desprenderse en bloques, lo que evita afectar el funcionamiento de las bombas y otros equipos. Debido a los buenos resultados obtenidos, el cliente decidió instalar Vulcan en varios otros sistemas de refrigeración.

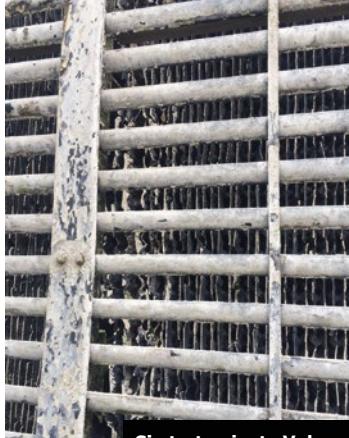
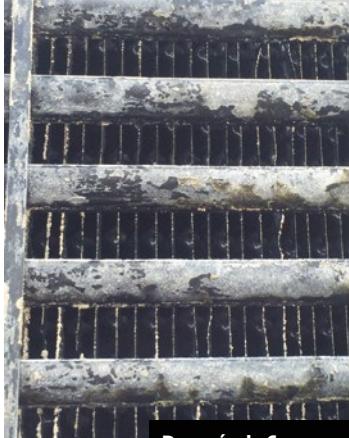
Bomba
Antes
Después de 6 meses

Efecto de Vulcan en la fábrica – Antes y después
Rellenos de las torres de refrigeración: la sílice (SiO_2) que solía acumularse en las aletas ha desaparecido; se han reducido tanto el consumo de energía de los sistemas de aire acondicionado como las tareas de limpieza.

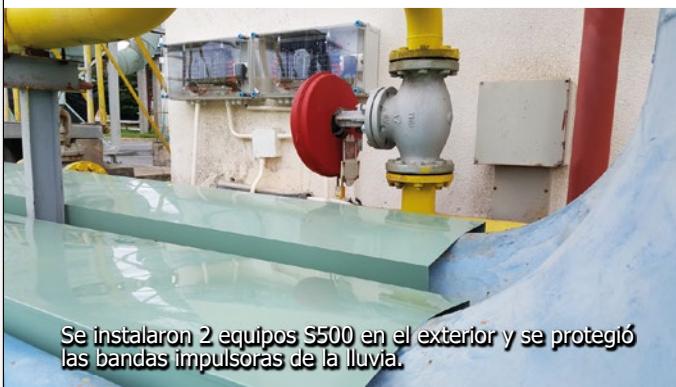
Se instalaron 2 equipos S500 en el exterior y se protegió las bandas impulsoras de la lluvia.

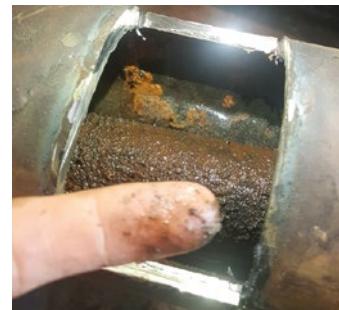
Prueba con Vulcan S25 después de 3 meses

Se instaló un equipo Vulcan S25 de prueba por 3 meses en un agitador pequeño: las incrustaciones en la paleta se redujeron enormemente. Así, el cliente adquirió 2 equipos Vulcan S500 para tratar el sistema de agua de refrigeración.

Sin Vulcan, las incrustaciones y el óxido eran muy duras.

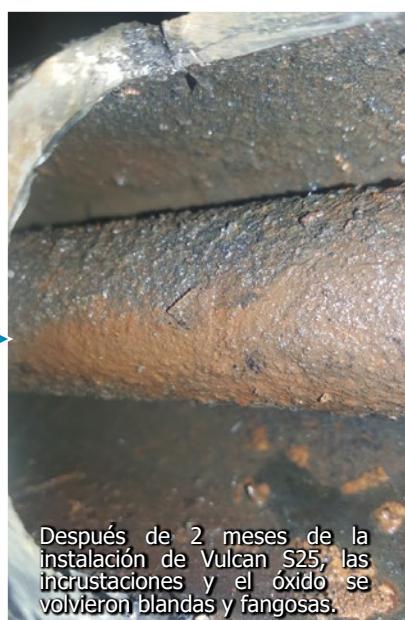
Después de 2 meses de la instalación de Vulcan S25, las incrustaciones y el óxido se volvieron blandas y fangosas.

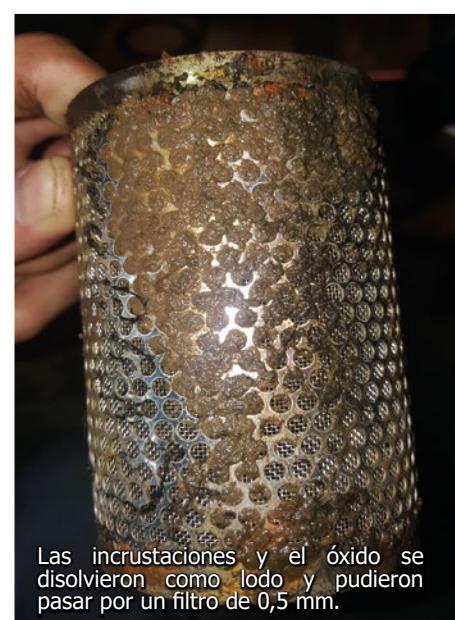
Las incrustaciones y el óxido se disolvieron como lodo y pudieron pasar por un filtro de 0,5 mm.

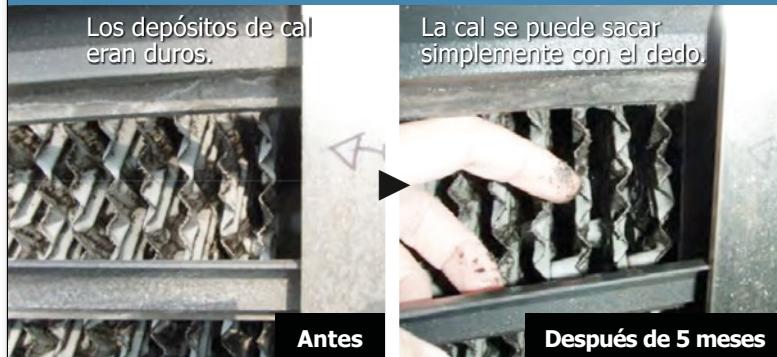
Parte exterior del relleno de la torre de refrigeración

Efecto Vulcan – antes y después

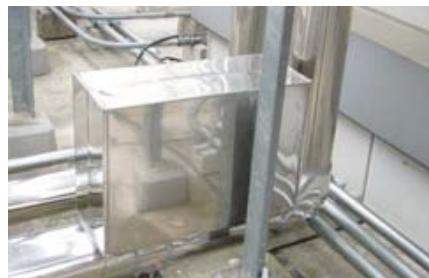
Se instaló un equipo Vulcan S25 en la tubería de agua de las torres de refrigeración A, B y C.

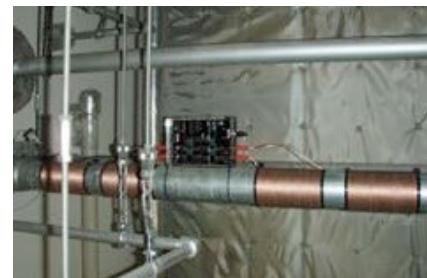
Se instaló un equipo Vulcan S25 en la tubería de distribución de agua de la torre de refrigeración C.

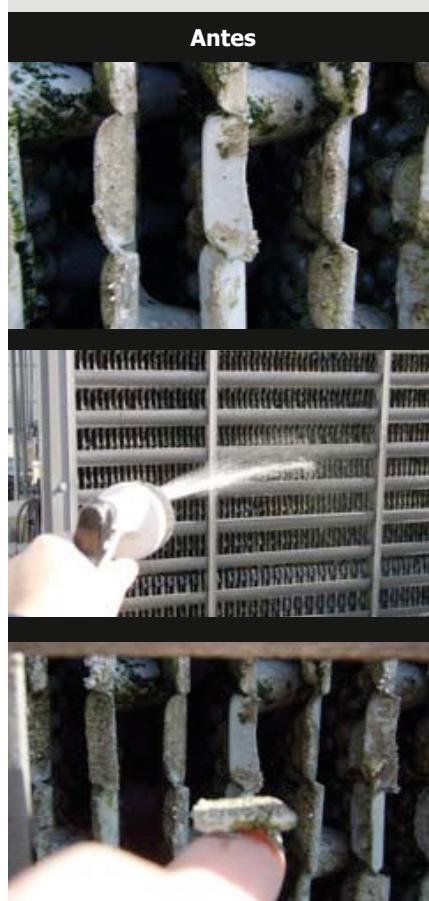
No fue posible retirar la sílice con la pistola de agua a alta presión, pero sí fue posible quitarla con un clavo.

- Tratamiento del agua libre de químicos.
- Durante el período de prueba de 6 meses no se encontraron formaciones calcáreas en los refrigeradores ni en los tubos del intercambiador de calor.
- No surgió ninguna advertencia de contaminación del agua (sin aplicar químicos, la calidad del agua suele empezar a deteriorarse, provocando que se active una alerta de contaminación del agua).
- La sílice adherida a las torres de refrigeración pudo eliminarse fácilmente con un dedo.

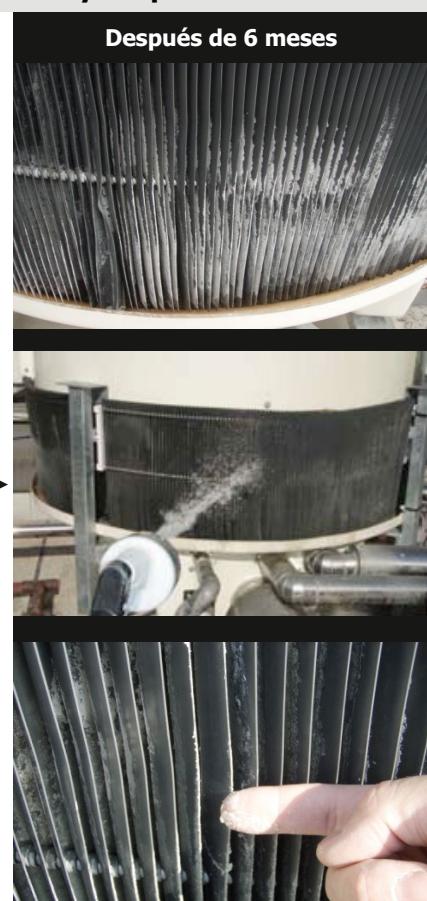
Fue posible retirar la sílice con la pistola de agua a alta presión y los restos pudieron retirarse con un dedo.
