Système électronique anti-calcaire

Traitement des tours de refroidissement

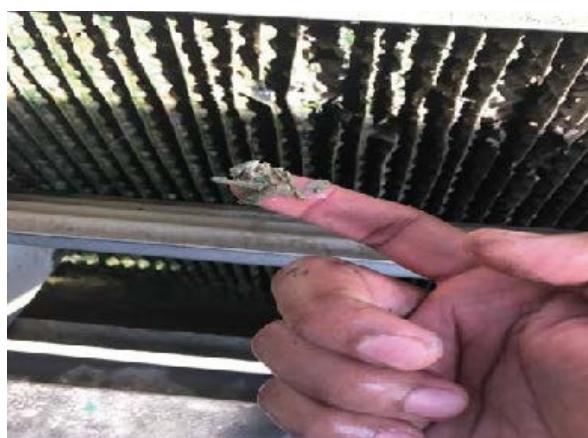
Avec Vulcan, le calcaire se décolle.

- ✓ Le calcaire présent sur les ailettes des tours de refroidissement se décolle et se nettoie facilement. Réduction de la main d'œuvre en raison d'une plus grande facilité d'entretien.
- ✓ Réduction des coûts de maintenance annuels.

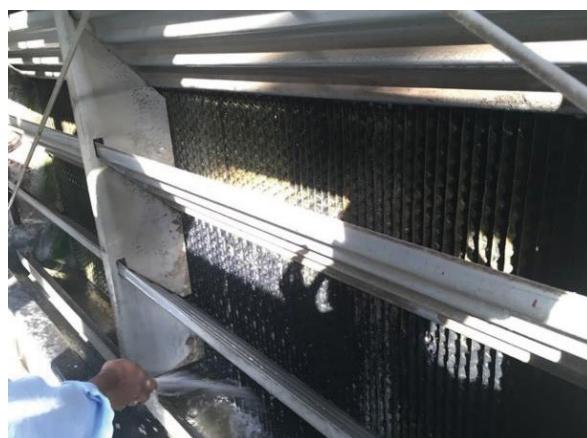
Le calcaire et les algues se suppriment facilement à l'aide d'un simple canon à eau.

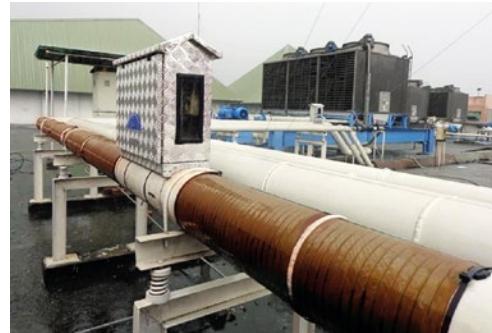
Vulcan S500 se trouvait dans un boîtier en aluminium installé sur l'une des conduites principales de la tour de refroidissement dans Supermal Karawaci.

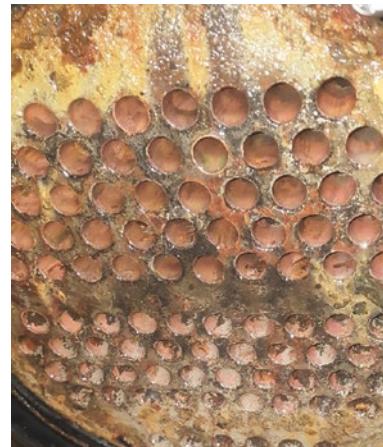
Première inspection : 4 mars 2014.

Les plaques des tubes des échangeurs thermiques ont été enlevées en vue d'observer la surface intérieure des tubes en cuivre. Du fait que ces derniers avaient été récemment nettoyés manuellement, aucune trace de calcaire n'était véritablement visible, comme l'atteste clairement la présente photo.

Dernière inspection : 12 février 2018, à l'issue de la quatrième année d'essai

Aucune formation de calcaire supplémentaire n'était visible sur les surfaces intérieures des tubes en cuivre, à l'issue de la 4ème année de la période d'essai.

Les photos montrent que les tubes du condensateur réfrigérant sont restés « propres comme neufs », du début jusqu'à la fin de la période d'essai.

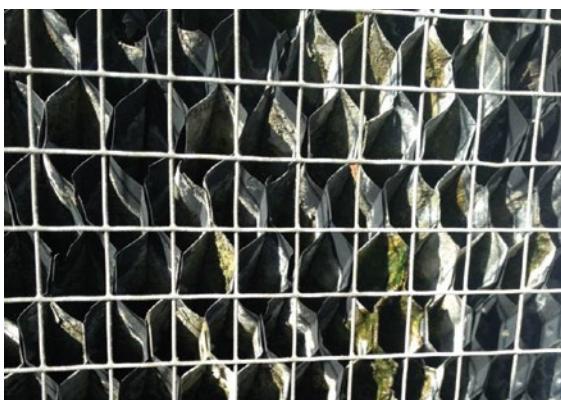
La photo ci-dessus a été prise sur la CT-1 environ **3 semaines** après l'installation de Vulcan.

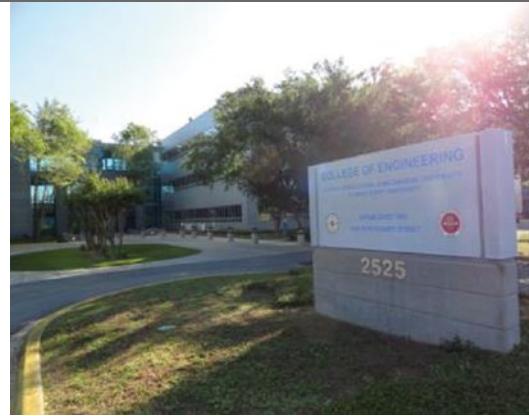
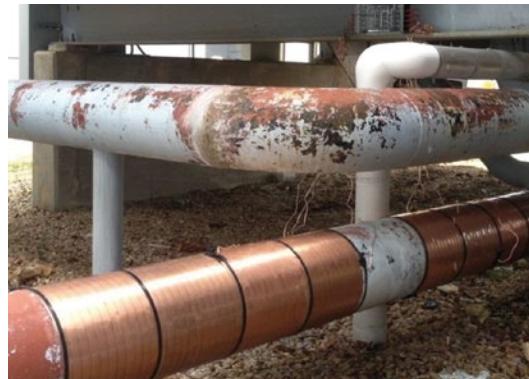
Vulcan S250 a été installé sur une ligne de 10 pouces de diamètre servant à alimenter les deux tours de refroidissement (CT-1 et CT-2)

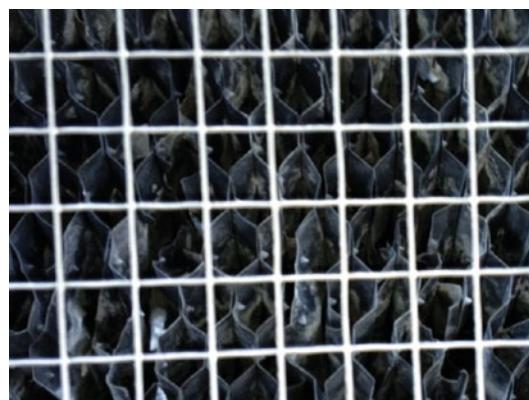
La photo ci-dessus a été prise sur la CT-1 environ **6 semaines** après l'installation de Vulcan.

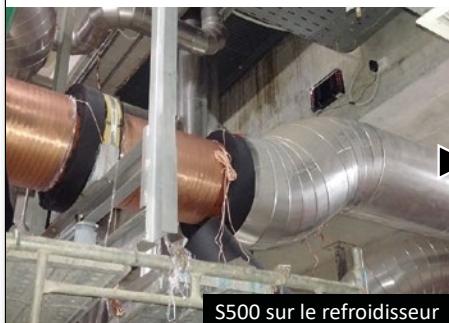
S500 sur le refroidisseur

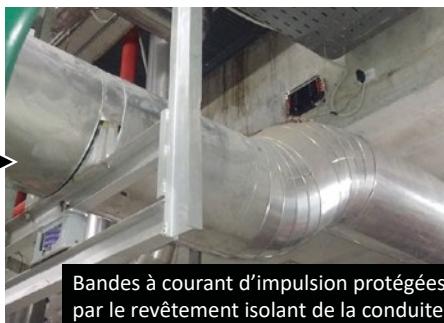
Bandes à courant d'impulsion protégées par le revêtement isolant de la conduite

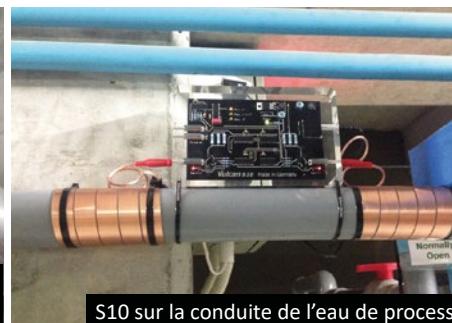
S10 sur la conduite de l'eau de process

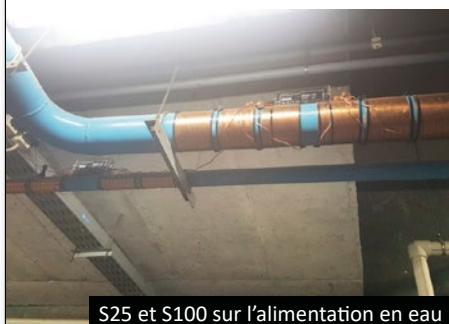
S25 et S100 sur l'alimentation en eau

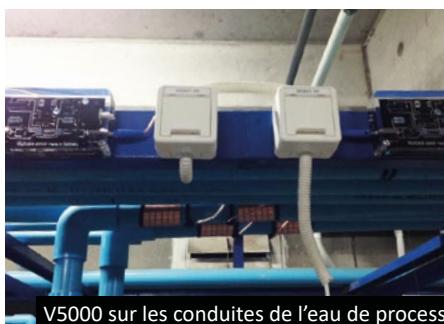
V5000 sur les conduites de l'eau de process

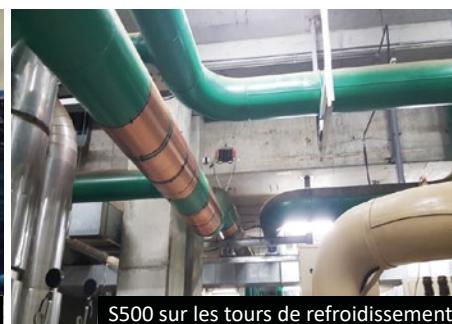
S500 sur les tours de refroidissement

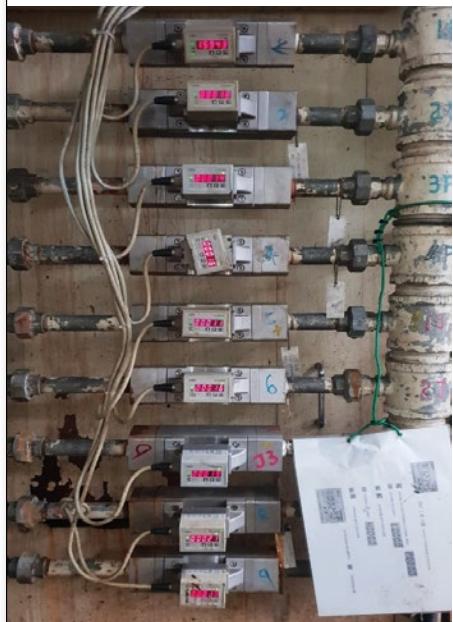
Il existe 9 petites conduites secondaires équipées de compteurs d'eau. Ces compteurs ont été installés pour s'assurer de la stabilité du débit. Le ralentissement du débit pourrait poser un problème au niveau de la machine de trempe par induction. Cela explique pourquoi les conduites devaient être nettoyées manuellement tous les 2 à 3 mois.

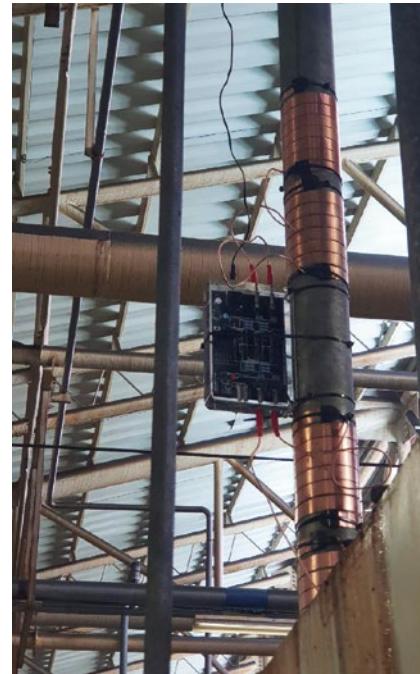
Vulcan S25 a été installé à quelque 50 mètres en amont de la machine de trempe par induction.

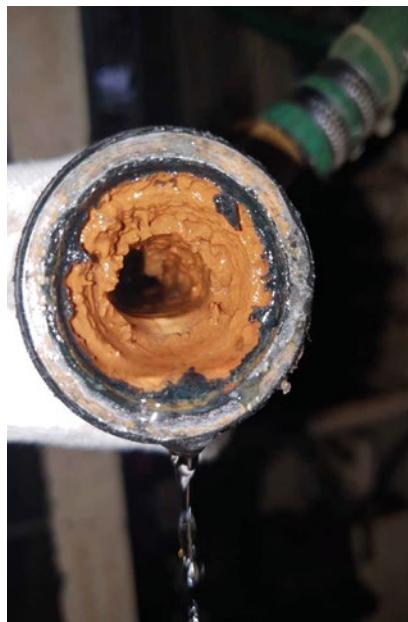
Première inspection : 21 mai 2018

À l'intérieur d'une petite conduite secondaire, avant l'installation de Vulcan.

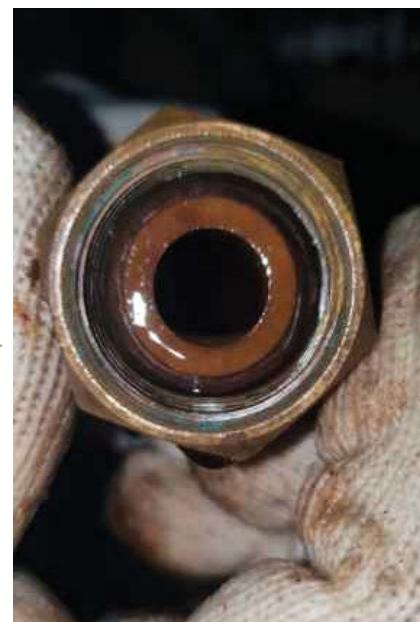
Dernière inspection : 21 novembre 2018

6 mois après le traitement réalisé par Vulcan : plus aucune trace de calcaire sur la conduite.

2. 6 mois après l'installation de Vulcan S25, les conduites secondaires ont été ouvertes : aucune trace de formation de calcaire n'a été constatée, les 9 conduites sont restées propres (voir photo).

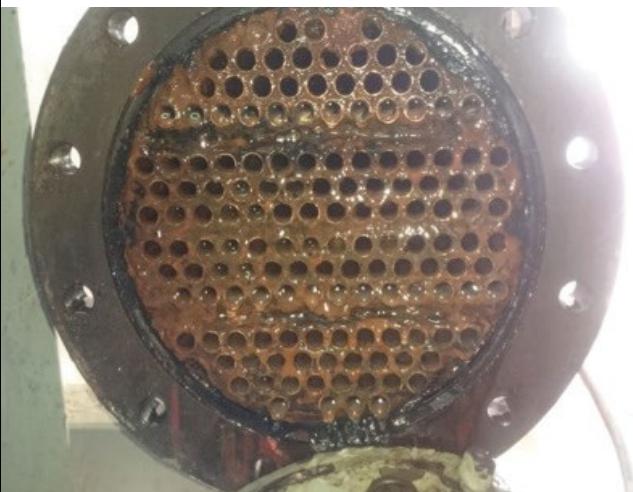
L'échangeur de chaleur avant l'installation de Vulcan

- présence de dépôts calcaires dans l'échangeur thermique eau-huile
- température de l'huile $> 50^{\circ}\text{C}$: extrêmement chaude
- nettoyage nécessaire tous les mois
- la corrosion a attaqué l'échangeur thermique
- les dépôts calcaires ont bouché la conduite

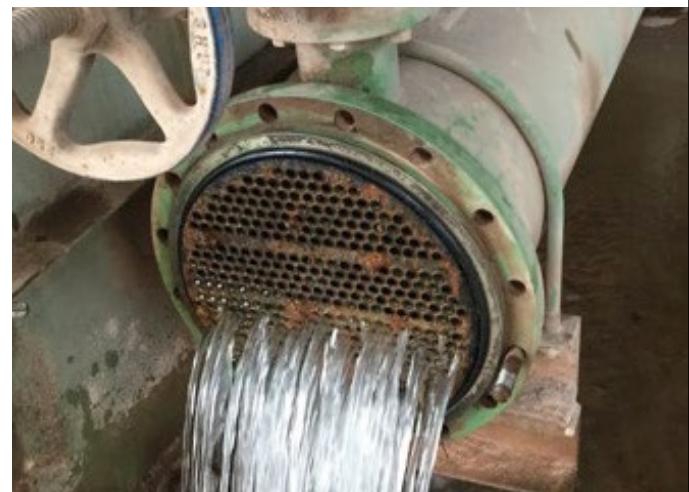
L'échangeur de chaleur, deux mois après l'installation de Vulcan

- l'échangeur thermique eau-huile est propre
- la température est stable entre 37°C et 40°C
- plus besoin d'arrêter les machines pour les nettoyer
- économies de 7 % sur la consommation électrique des meuleuses

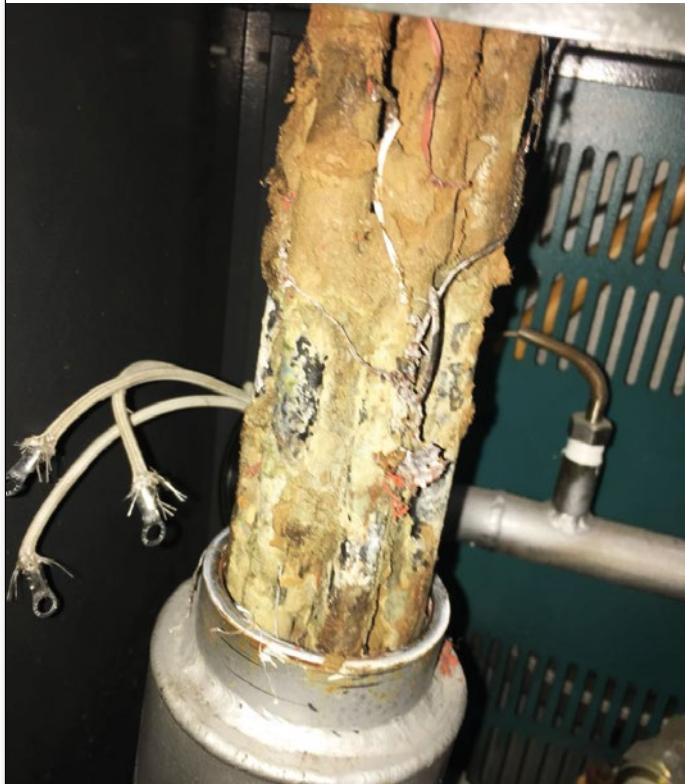
Échangeur de chaleur non traité pendant 3 ans.

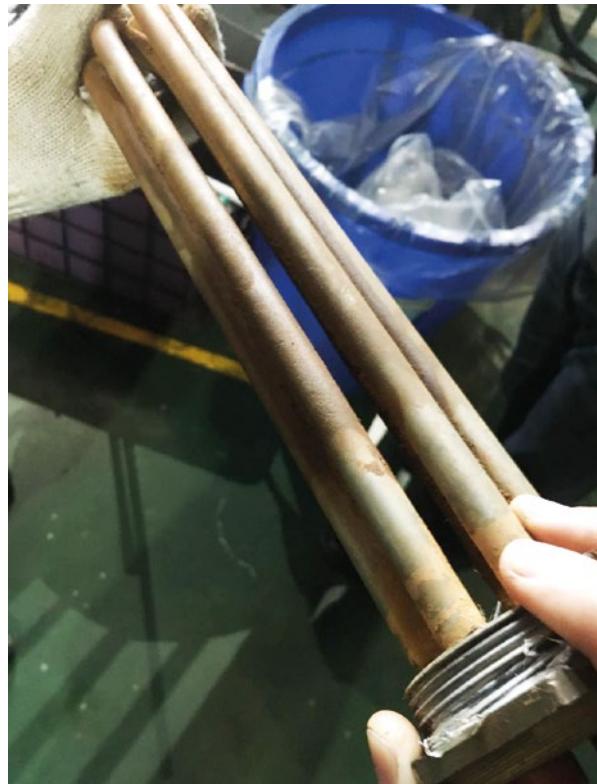
Un an et demi après avoir installé Vulcan, le calcaire a disparu sans avoir besoin de procéder à un entretien complémentaire.

Un an et demi après l'installation de Vulcan, nous avons ouvert le régulateur de température du moule et vérifié l'échangeur de chaleur.

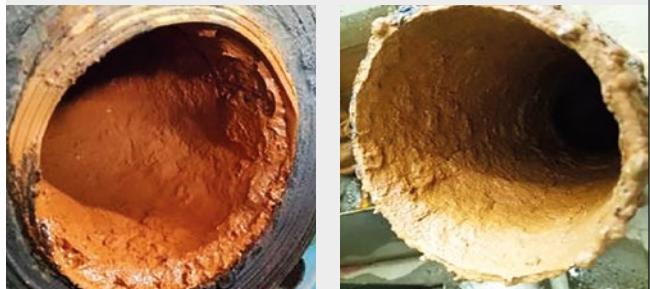
4 mois après l'installation de Vulcan

Le calcaire présent à l'intérieur de la conduite s'est réduit peu à peu sans tomber en bloc, ce qui n'a eu aucune incidence sur le fonctionnement des pompes et des autres équipements. En raison de ces excellents résultats, le client a décidé d'installer Vulcan sur plusieurs systèmes de refroidissement.

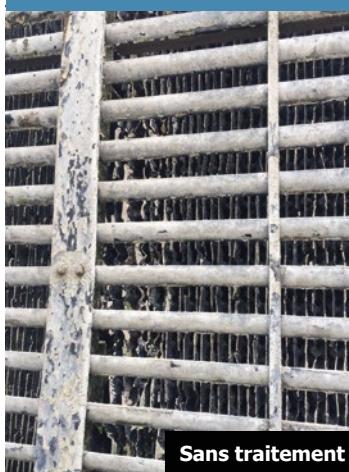
Ailettes de la tour de refroidissement : la silice (SiO_2) qui s'accumulait jusqu'à présent sur les ailettes a disparu ; la consommation d'énergie des systèmes de climatisation et les procédures d'entretien se sont réduits.

Sans traitement

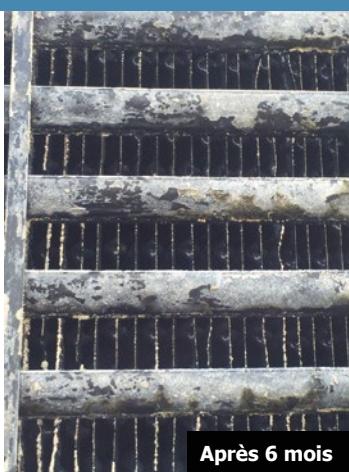
Après 6 mois

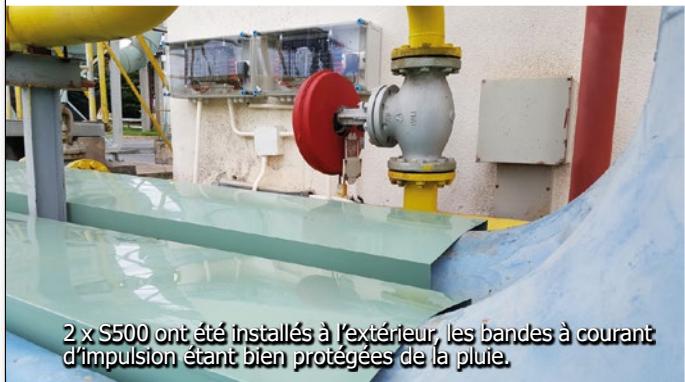
2 x S500 ont été installés à l'extérieur, les bandes à courant d'impulsion étant bien protégées de la pluie.

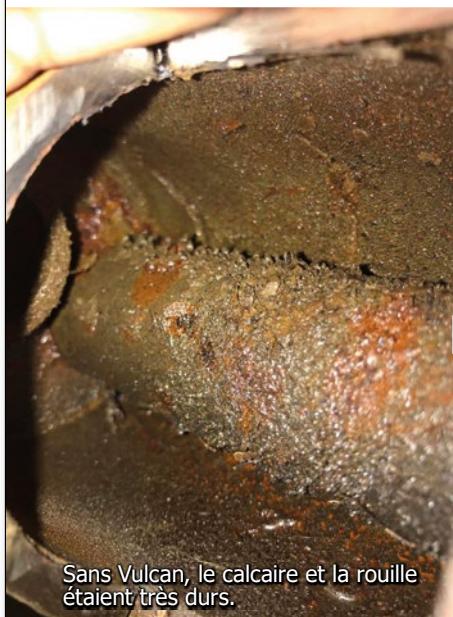
Sans Vulcan, le calcaire et la rouille étaient très durs.

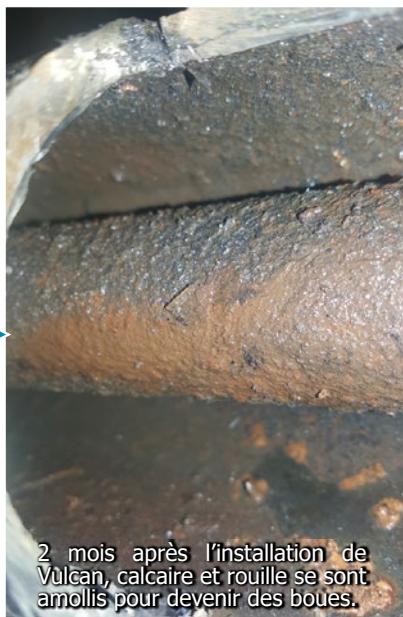
2 mois après l'installation de Vulcan, calcaire et rouille se sont amollis pour devenir des boues.

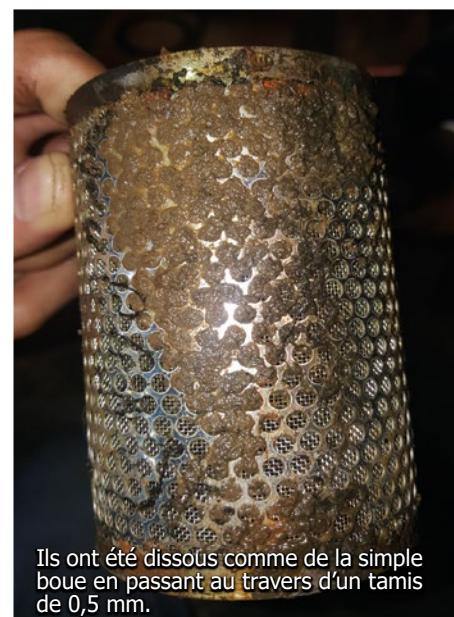
Ils ont été dissous comme de la simple boue en passant au travers d'un tamis de 0,5 mm.

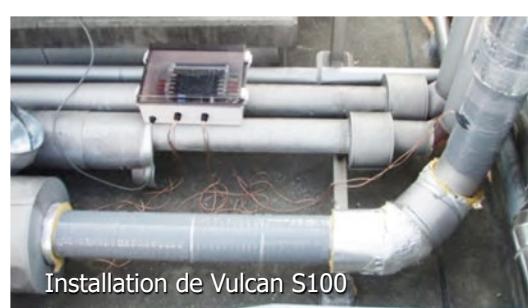
Installation de Vulcan S100

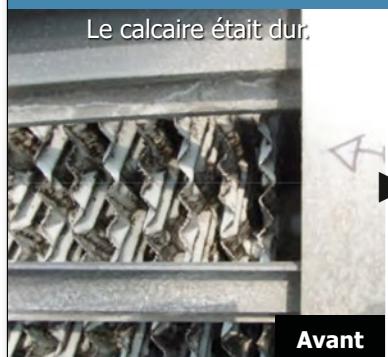
Avant

Le calcaire était dur.

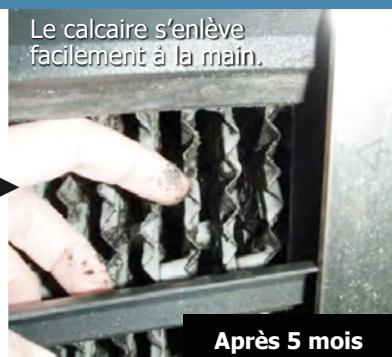
Après 5 mois

Le calcaire s'enlève facilement à la main.

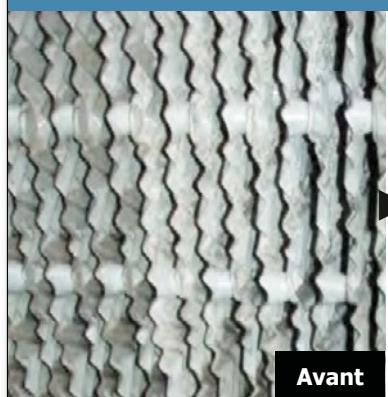
Avant

L'intérieur des ailettes de la tour de refroidissement

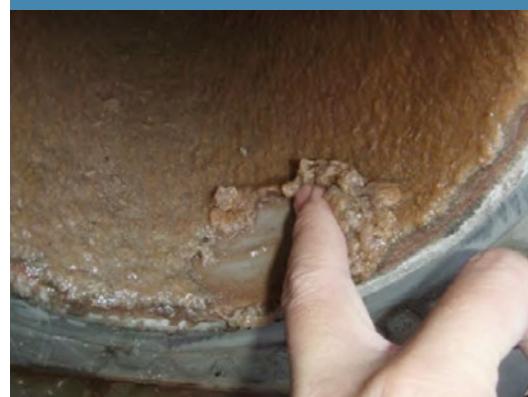
Le calcaire est devenu mou et pouvait être simplement enlevé avec un doigt.

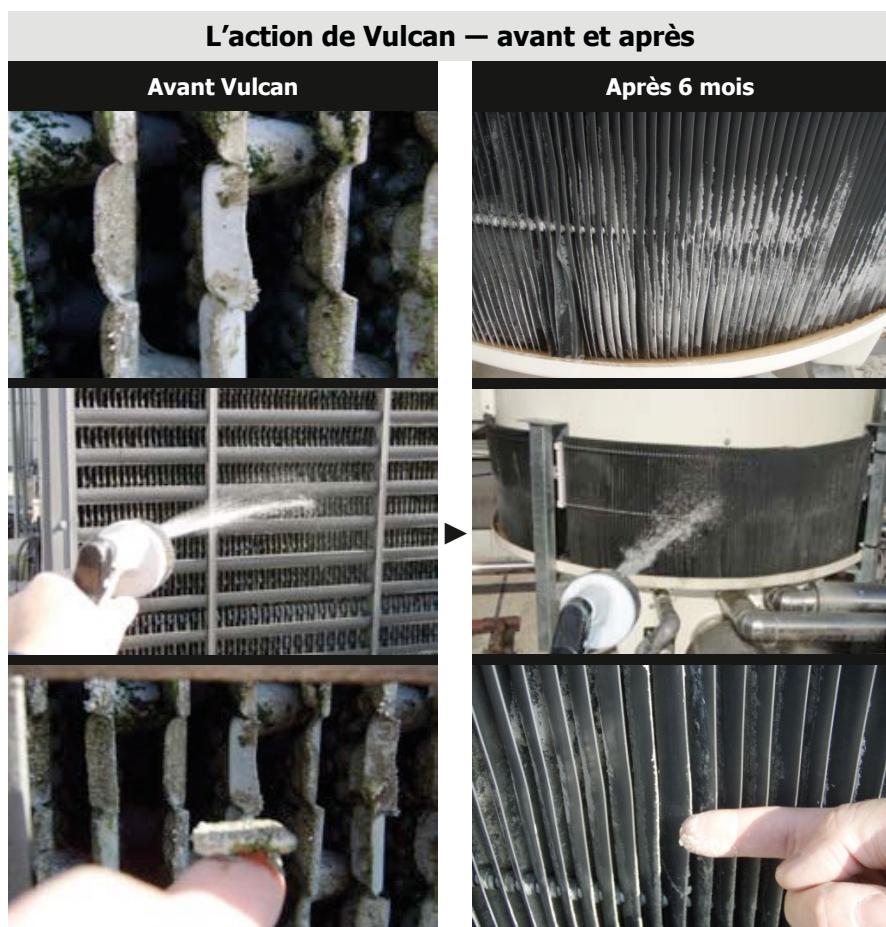
Il était impossible d'éliminer la silice avec le pistolet à eau haute pression, mais celle-ci pouvait être décollée en grattant avec un ongle.

Il était impossible d'éliminer la silice avec le pistolet à eau haute pression, mais la silice restante pouvait être enlevée avec un doigt.
