# Elektronik kire nlleme sistemi Konaklama Uygulamaları iin

## Vulcan — Su yumuşatıcılarına alternatif

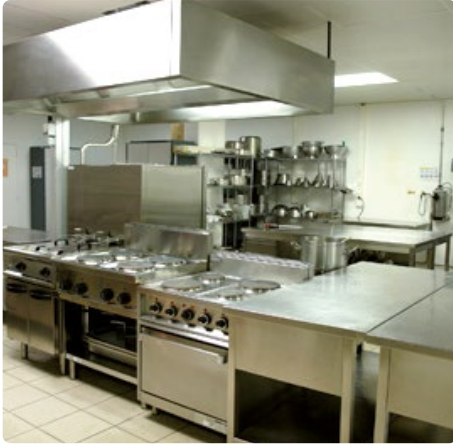
a) Arıtma olmaksızın

b) Vulcan arıtması ile

a/b resimleri, arıtmadan önce ve sonra bir gres tutucudaki sonuçları göstermektedir. Vulcan kimyasal ve tuz kullanmadan çalıştığı için suyun doğal tadı korunur. Vulcan, kireç tortularının miktarını azaltır. Devam edegelen maliyetler, onarımlar veya değişimler olmadan size kalıcı bir çözüm sunar.

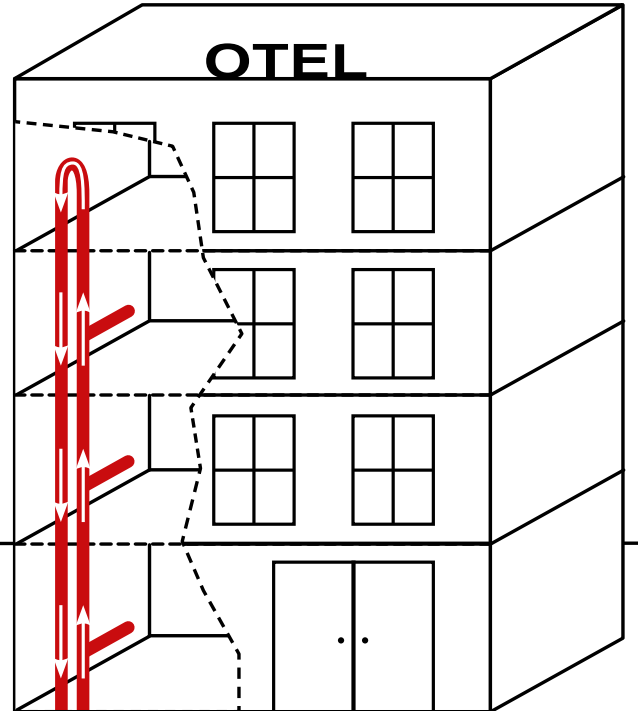
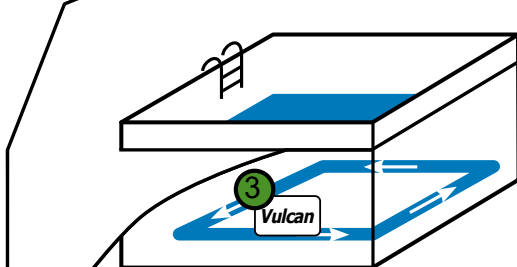
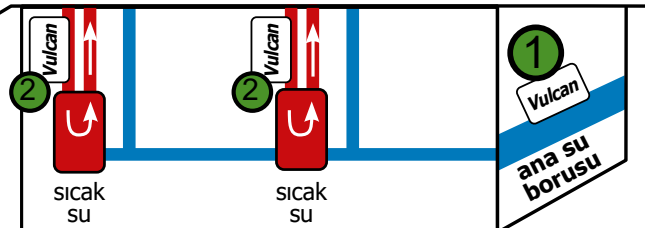
Aşağıda, bir oteldeki tipik bir Vulcan kurulumuna bir örnek verilmiştir.

Kurulum alanları genellikle şunlardır: ana bina soğuk su kaynağı (1), üst katlar için bir veya birkaç sıcak su sirkülasyonu (2), havuz ve spa operasyonlarında (3), restoran bölümlerinde vb.

**Her bir su sirkülasyonunun kendine ait bir Vulcan'a ihtiyacı vardır.**

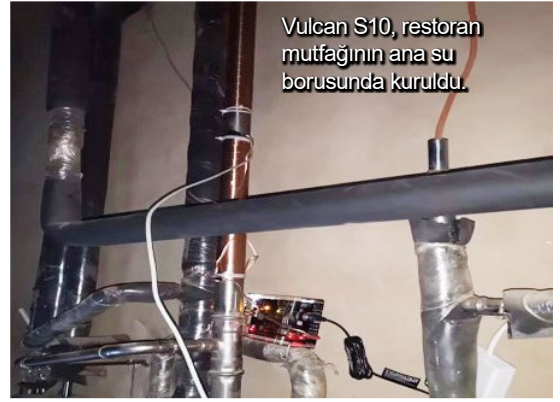
Vulcan S10, restoran mutfaklarının ana su borusunda kuruldu.

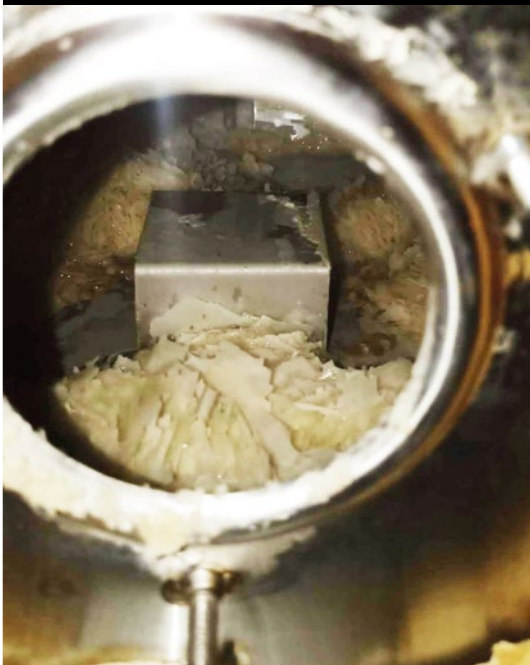
### İşlem görmemiş buharlı pişirici

Kireç pullar halindeydi ve buharlı pişiricinin tahliye deliğinden boşaltılamıyordu. Vulcan sisteminin etkinliğini test etmek için, Vulcan S10 kurulmadan önce hiçbir temizlik işlemi yapılmadı.

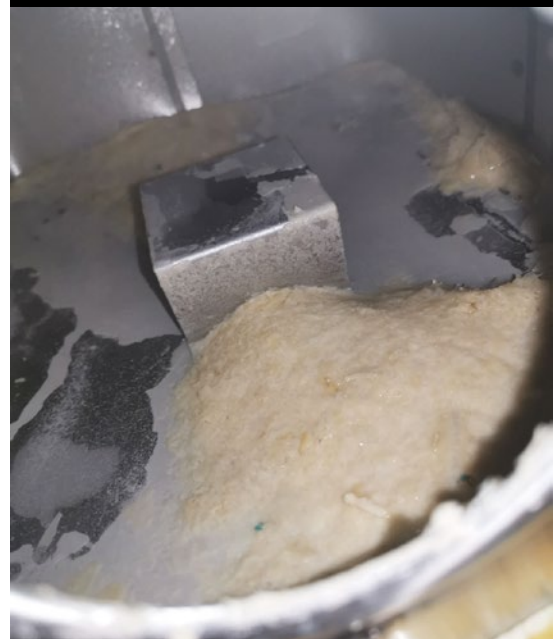
### Vulcan S10'u 2 ay süreyle kullandıktan sonra buharlı pişirici

Kireç tamamen toz haline getirildi, bu nedenle temizlik için onu açmaya gerek kalmadı, sadece normal drenaj fonksiyonunu çalıştırarak sıcak su tankını temiz ve kirecsiz tutabilir. Alınan iyi sonuçlar nedeniyle, işbirliği otelin sıcak su tedarik sistemi ve merkezi klima sisteminde de sürdürülecektir..

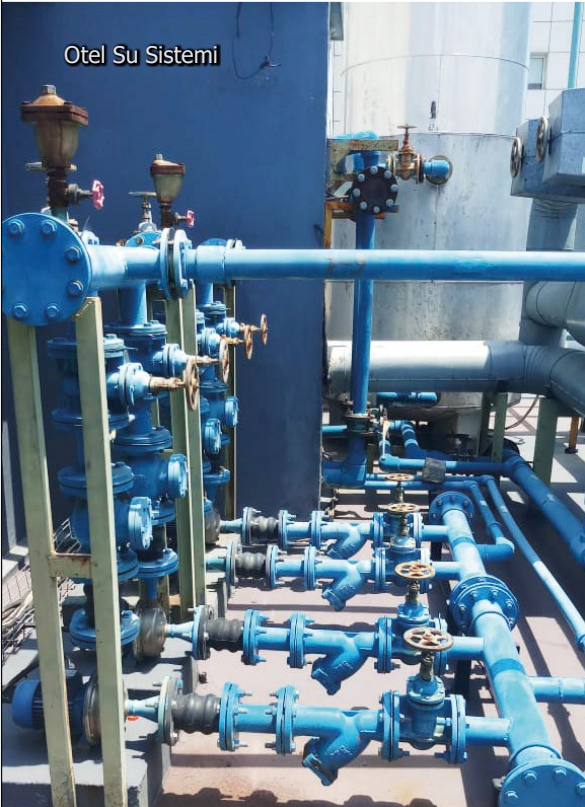
Vulcan S25, su şebekesi borusu üzerinde kuruldu.

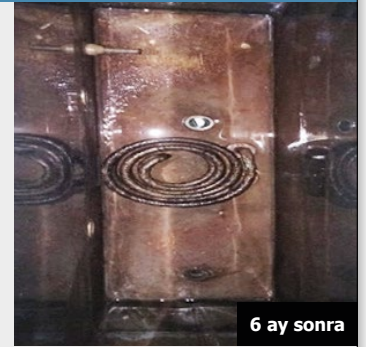
### Sıcak Su Tankı

Önce

6 ay sonra

3 ay sonra artık kireç oluşmuyor ve sıcak su deposu kireç ve tortu içermiyor.

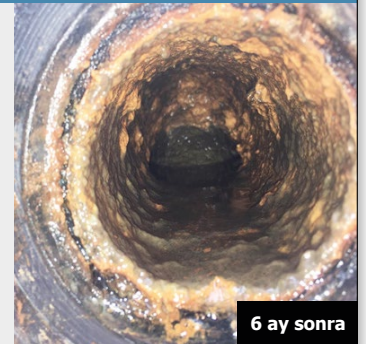
### Sıcak Su Borusu

Önce

6 ay sonra

3 ay sonra borudaki pas hafiflemiş ve kireç miktarı giderek azalmakta.

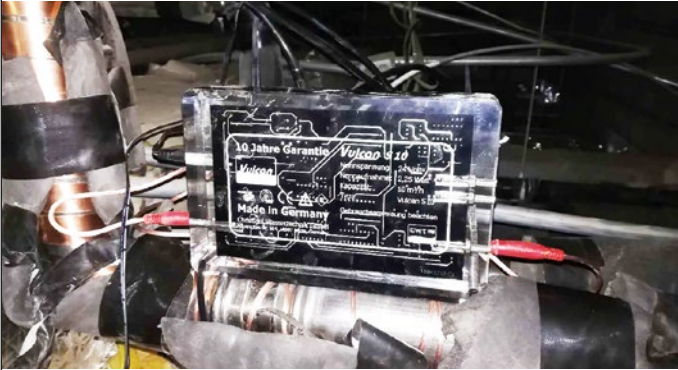
Vulcan S10, Çin mutfağının ana su hattına kuruldu.

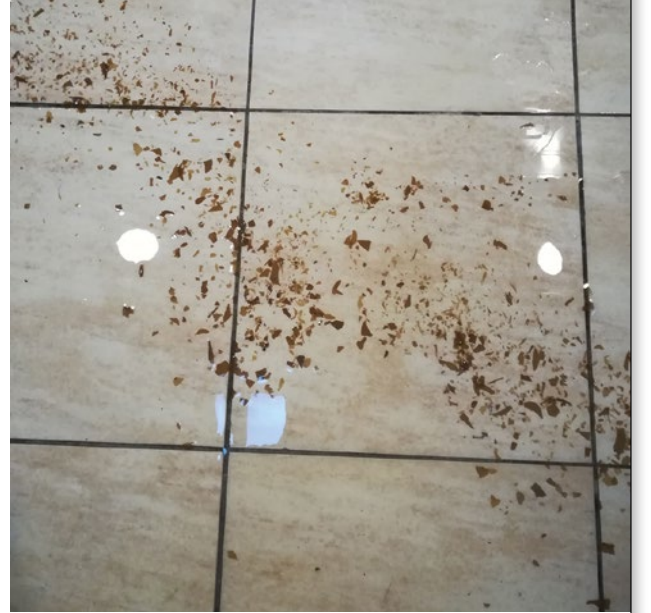
Kireç kırıntısı, Çin mutfağındaki buharlı pişiriciden dışarı atıldı.

Vulcan S10'un kurulmasından bir ay sonra Çin mutfağının kanalizasyon çıkışı açtık ve kireç kırıntısının çıktığını gördük. Aynı zamanda batı mutfağının kanalizasyon çıkışı Vulcan olmadan karşılaştırdık, çıkan hiç kireç yoktu. Otel müdürü sonuçlardan çok memnun kaldı ve yeni bir satın alma işlemi yapıyor.

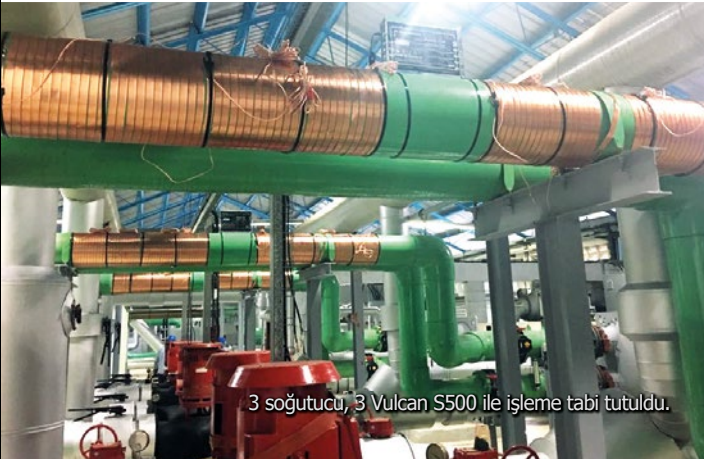
3 soğutucu, 3 Vulcan S500 ile işleme tabi tutuldu.

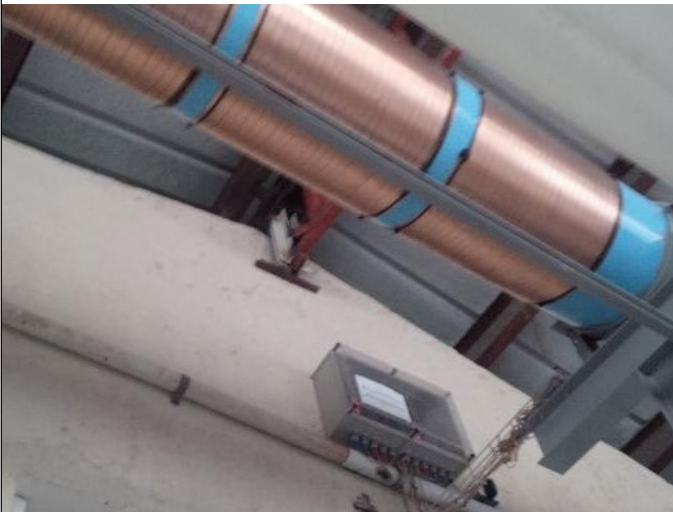
Vulcan S500 koruyucu muhafaza

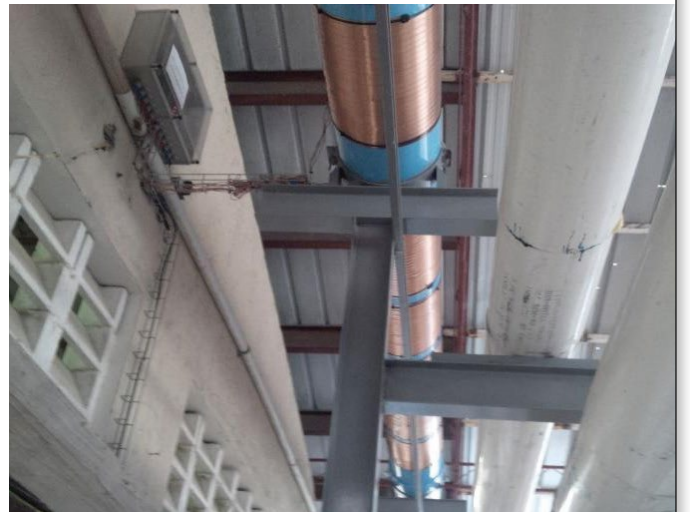
Vulcan S500 kablo sarımları

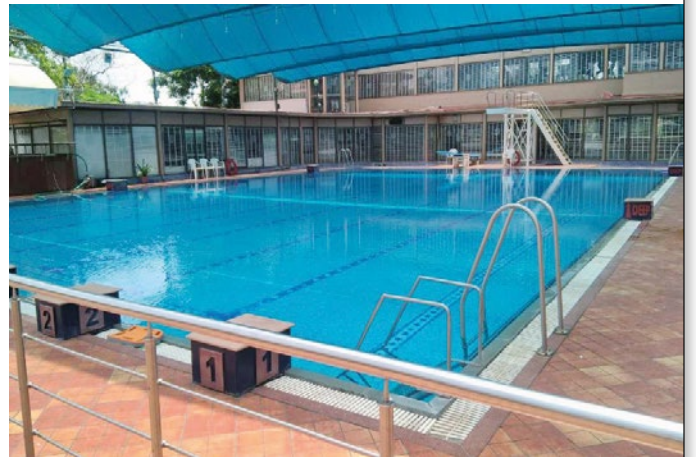
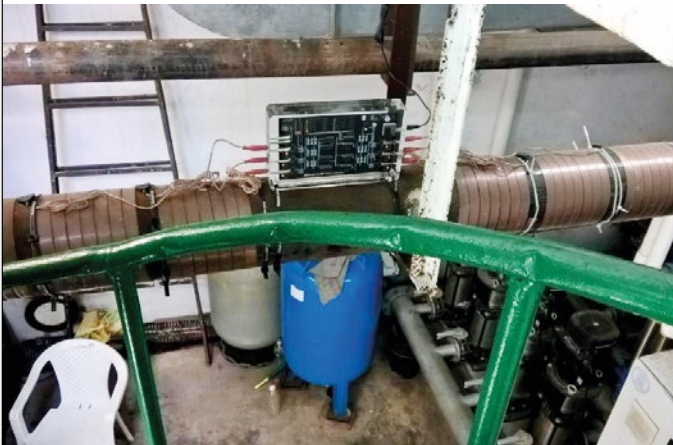
İki Vulcan S100 kuruldu.

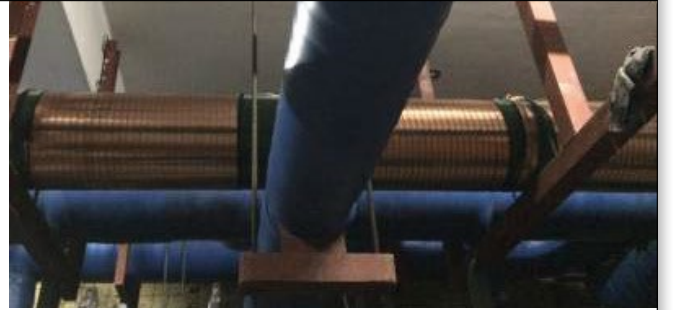
Soğutma kulesi su borusu üzerinde Vulcan S500

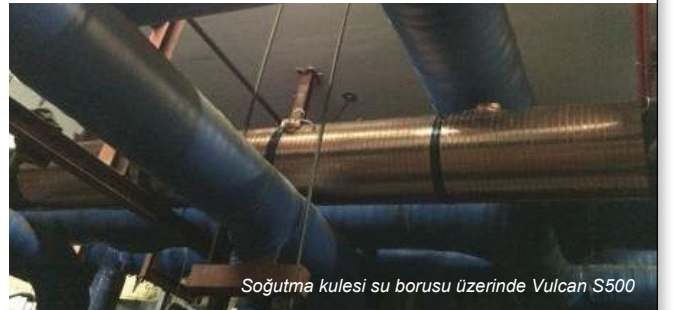
Soğutucu #3 Kondansatör  
Ø 67 cm, boru Ø 7/8", uzunluk: 418 cm

borunun iç kısmı

- Isı eşanjöründe kireç tortusu
- Borular tıkanıyor

- Soğutucu ve soğutma kulesi temiz kaldı
- Kimyasal kullanmaya gerek kalmadı

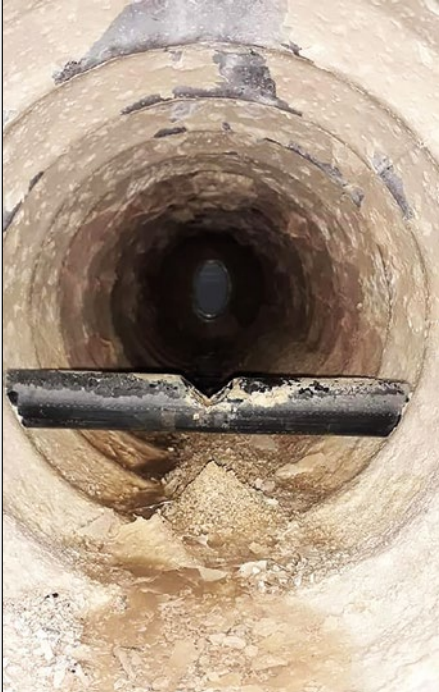
Vulcan S25 **6 ay** boyunca kurulduktan sonra, kazan açıldı: kireç daha yumuşak hale geldi ve dışarıda atıldı.

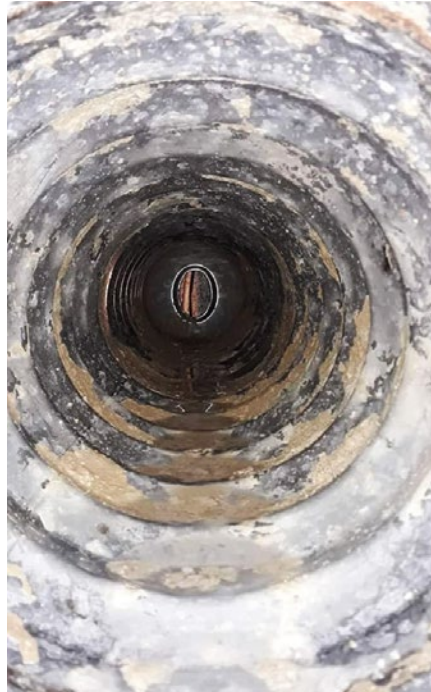
Kireç tortuları bir su tabancasıyla kolayca çıkarıldı.

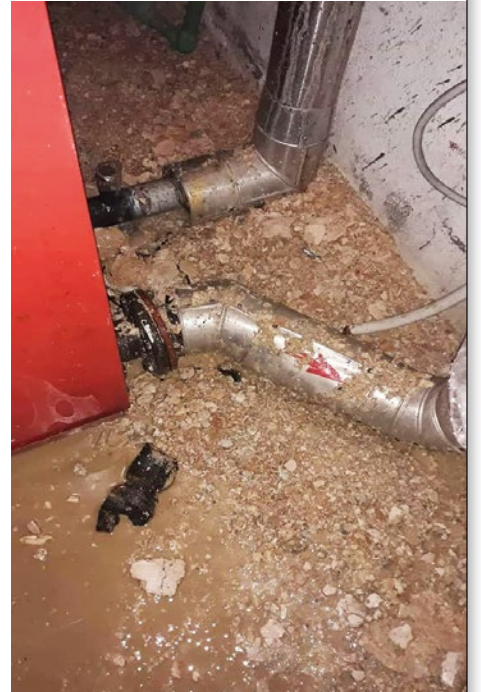
Kireç tortuları, SIFIR kimyasal ile kazandan boşaltıldı.

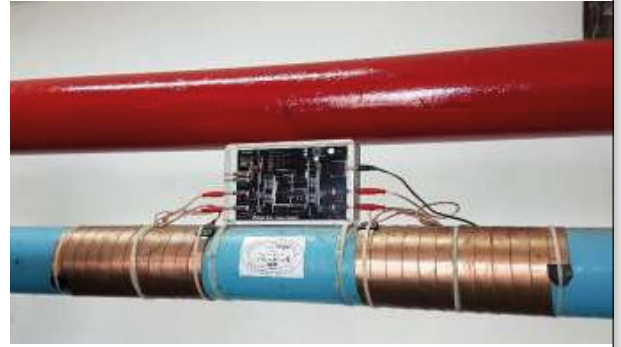
Kireç Önleyici Sistem Vulcan S25 kuruldu

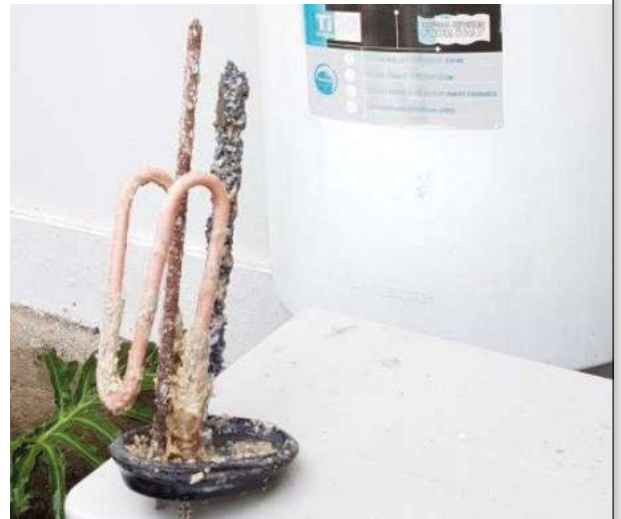
Kalan az miktarda kireç yumuşak halde ve Vulcan Kireç Önleyici Sisteminin kurulmasından sonra kolayca temizlenebilir durumda.

Deniz Manzaralı bir Bungalowdaki su ısıtıcılarından biri (fotoğraf) inceleme için açıldı ve tankın dibinde çok fazla yerinden çıkmış kireç partikülleri görüldü, sadece elemanda hala bazı kolay çıkarılabilir yumuşak tortular mevcut. Bu su ısıtıcı ünitesi, Vulcan ünitesinin Tesise kurulmasından bu yana rastgele bir denetim için planlanmamıştı.

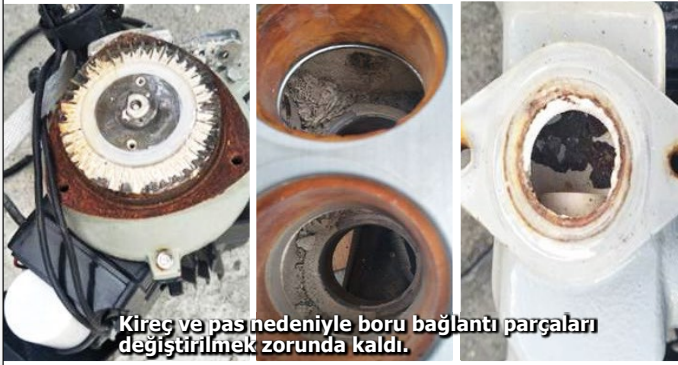
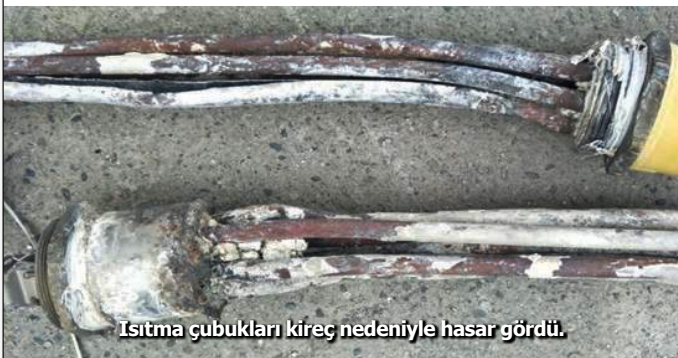
1. Vulcan 5000'i 1 ay boyunca kurduktan sonra, duş başlıklarının kireçleri önemli ölçüde azaltıldı.

2. Sıcak su tankındaki şamandıra vanası üzerindeki kireçler yumuşatıldı, kolayca çıkarılabilir halde.

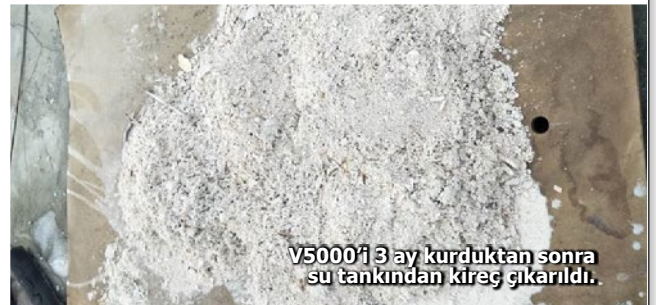
3. 3 aylık kurulumdan sonra, sıcak su tankını temizledik ve büyük miktarda kireçlerin atıldığını gördük. Aşağıdaki fotoğraf, su tankından çıkarılan kireçleri göstermektedir. Ayrıca, güneş sisteminin ısı transfer verimliliği önemli ölçüde iyileştirildi, performans Vulcan kurulumunun başlangıcındaki gibi neredeyse aynı kaldı.

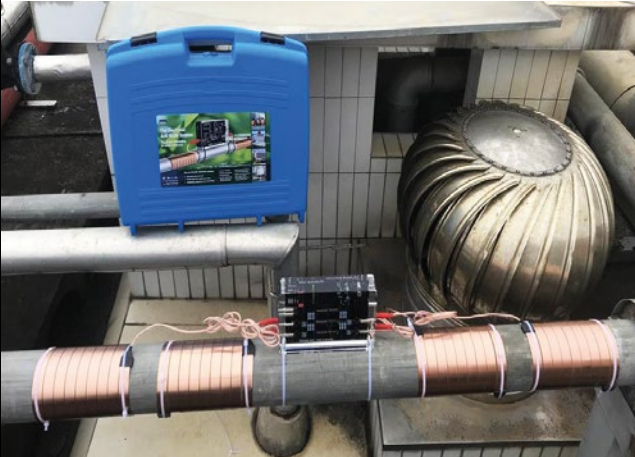
Vulcan S25, misafir odası B Binası'nın ana su borusu üzerine kuruldu.

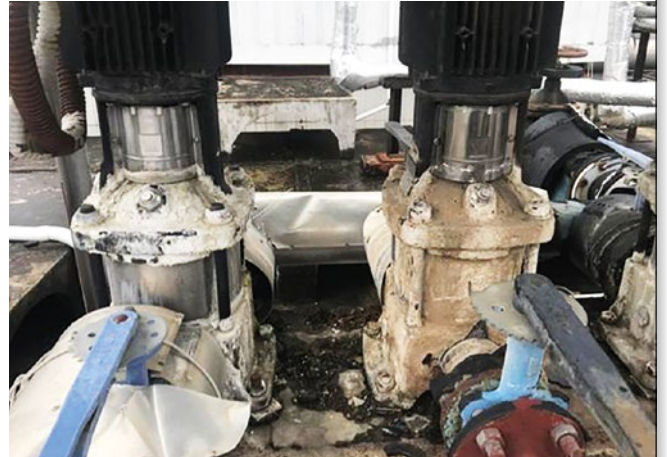
Solda, Vulcan S25'in 2 ay boyunca kurulmasından sonraki boru (kireçsiz); sağda ise herhangi su artışı olmayan boru bulunuyor.

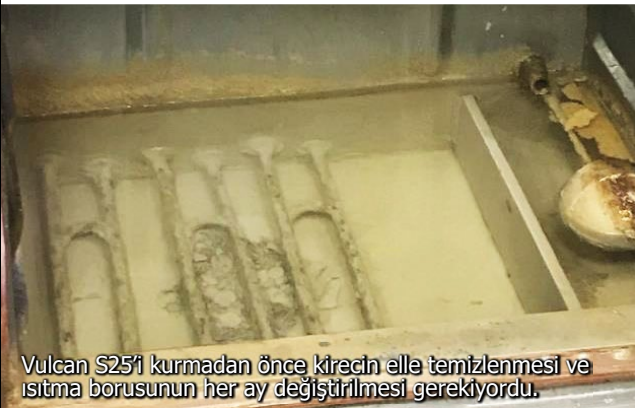
Vulcan S25'i kurmadan önce kirecin elle temizlenmesi ve ısıtma borusunun her ay değiştirilmesi gerekiyordu.

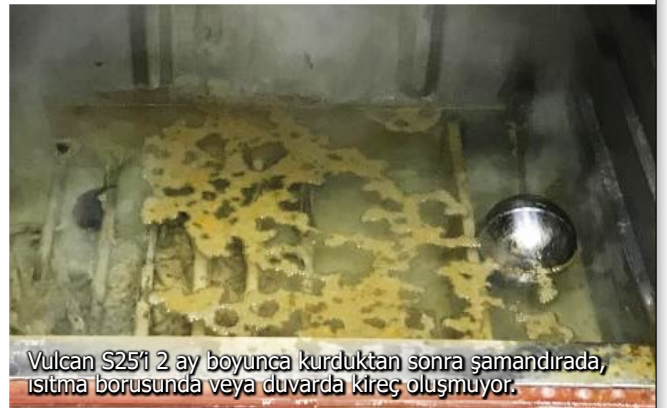
Vulcan S25'i 2 ay boyunca kurduktan sonra şamandırada, ısıtma borusunda veya duvarda kireç oluşmuyor.

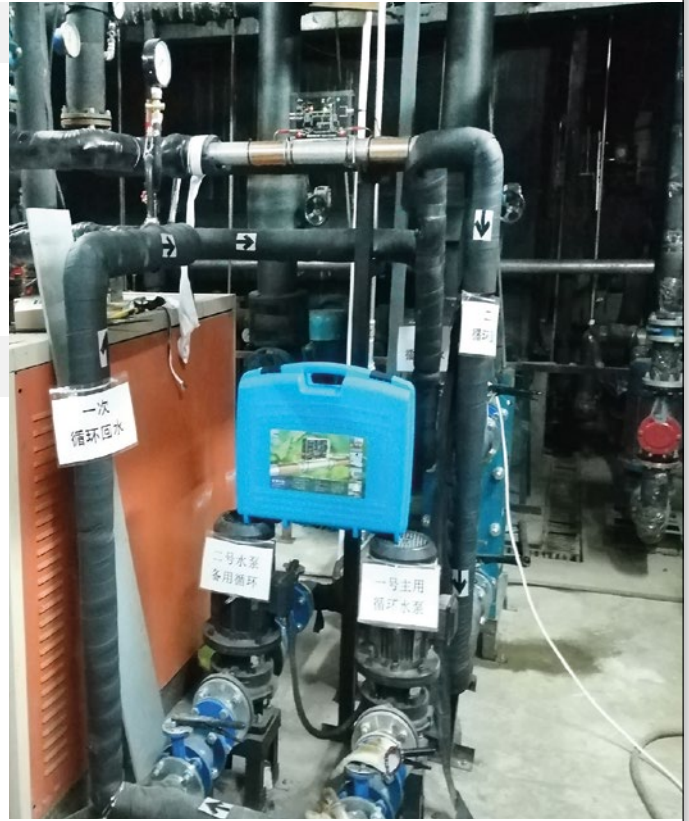
Vulcan S10 otelin sıcak su sisteminde kuruldu
