**Vulcan**

# El sistema antical electrónico Tratamiento para la industria

## DETALLES DE LA INSTALACIÓN

**Ubicación:** Fábrica de Coca-Cola Marrakech, Marruecos

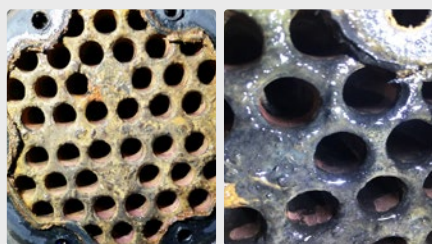
Tubo — intercambiador de calor

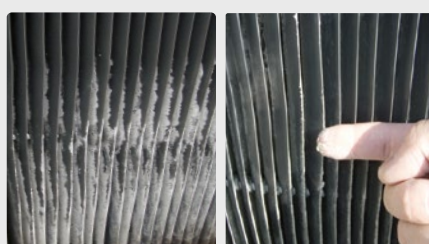
Rejillas de torres de refrigeración

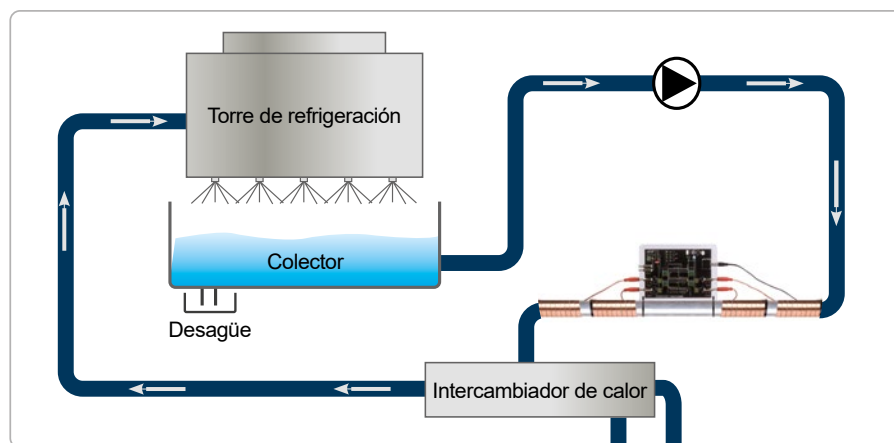
Ejemplo de un circuito abierto

El equipo Vulcan debe instalarse antes del intercambiador de calor. El procedimiento de instalación es simple y no requiere efectuar cortes en las tuberías. Se recomienda proceder periódicamente al vaciado del circuito en la parte inferior del colector o cuenca, o utilizar un filtro centrífugo para retirar las acumulaciones sólidas presentes en el agua hacia el exterior de la torre de refrigeración.

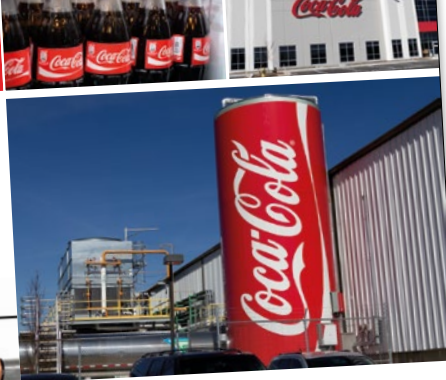
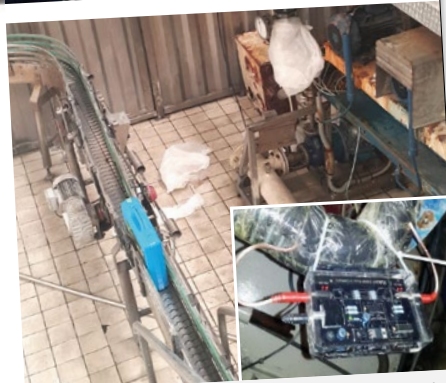
Vulcan 5000 se instaló en la entrada de agua del cuarto de reciclaje de agua.

Antes de la instalación de Vulcan: la tubería estaba llena de incrustaciones.

2 semanas después de la instalación de Vulcan, las incrustaciones se habían ablandado y desprendido.

1. Dos semanas después de instalar Vulcan, muchas de las incrustaciones habían desaparecido de la tubería.
2. 48 horas después de la instalación de Vulcan el filtro sigue limpio.
3. Mantenimiento menos frecuente.

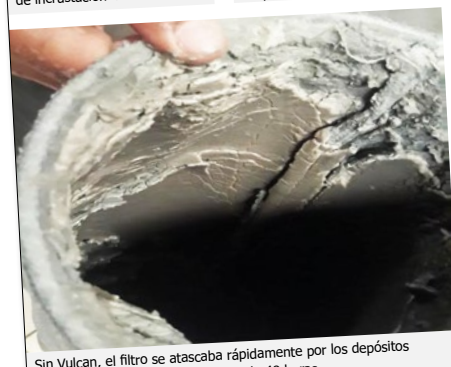
Sin Vulcan, el filtro se atascaba rápidamente por los depósitos calcáreos y tenía que cambiarse cada 48 horas.

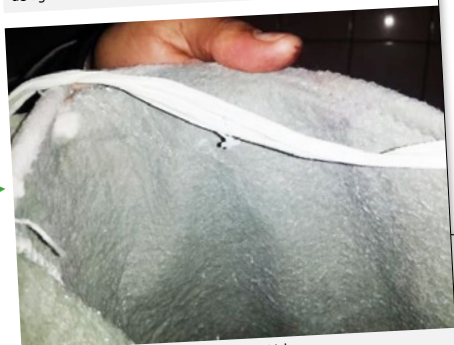
48 horas después de la instalación de Vulcan, el filtro sigue limpio.

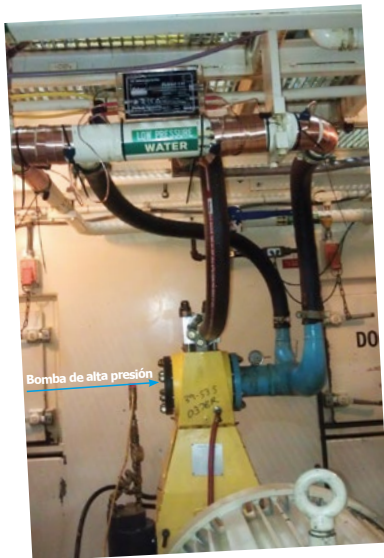
Vulcan S25 fue instalado en la estación de lavado de alta presión de la planta Chrysler ITP 2.

**Antes** de la instalación de Vulcan, en un período similar de tiempo se observaba **una acumulación de calcio de 12 mm** en la boquilla. Era necesario reemplazarla por otra que se limpiaba previamente con ácido.

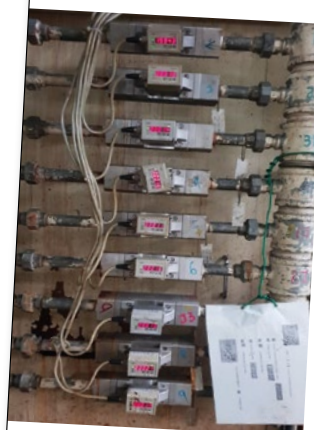
Existen 9 tuberías secundarias pequeñas que cuentan con medidores de agua. Estos fueron instalados para asegurar una tasa de flujo estable. Si el caudal disminuye, se produce un disfuncionamiento en la máquina de temple por inducción, por lo que era necesario limpiar las tuberías manualmente.

1. Problemas de incrustaciones de cal en las tuberías y en la máquina de temple por inducción.
2. Era necesario limpiar manualmente las 9 tuberías secundarias pequeñas cada 2-3 meses.

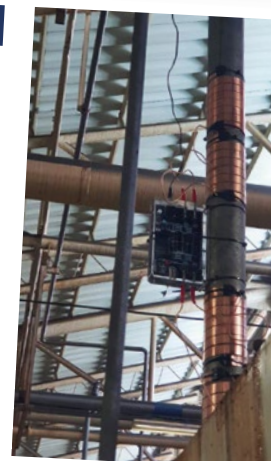
Vulcan S25 se instaló unos 50 metros antes de la máquina de temple por inducción.

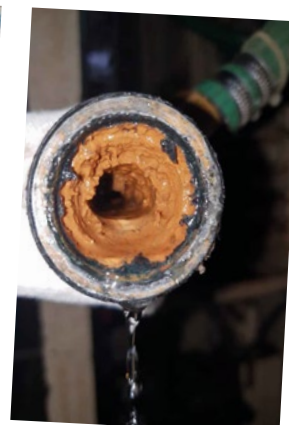
**Primera inspección:** 21 de mayo de 2018

interior de una tubería secundaria pequeña, antes de la instalación de Vulcan S25.

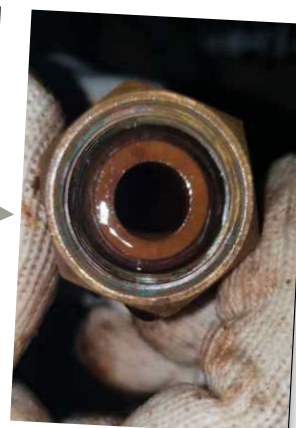
**Última inspección:** 21 de noviembre de 2018

tras 6 meses de tratamiento con Vulcan, la tubería está libre de incrustaciones calcáreas.

2. Después de 6 meses de la instalación de Vulcan S25, las tuberías secundarias se destaparon: las incrustaciones desaparecieron de la tubería y las 9 tuberías secundarias estaban limpias (ver foto).

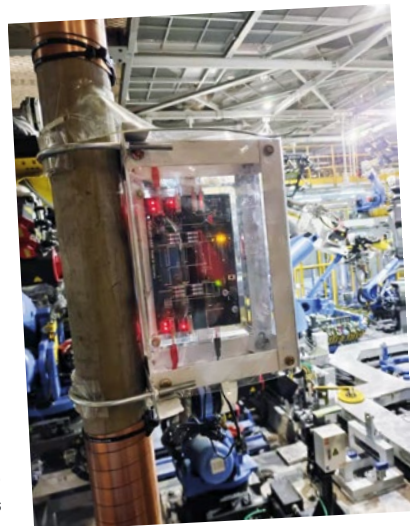
Vulcan S25 instalado en la tubería principal del circuito de agua de circulación para los robots de producción.

Tras **3 meses** de la instalación de un equipo Vulcan S25, la cal en el área del agua de refrigeración se ha reducido notablemente, como también el empleo de productos químicos y de ácidos. Ahora solo se requiere de una sencilla limpieza manual que representa un ahorro anual estimado de 4.700 dólares como mínimo.

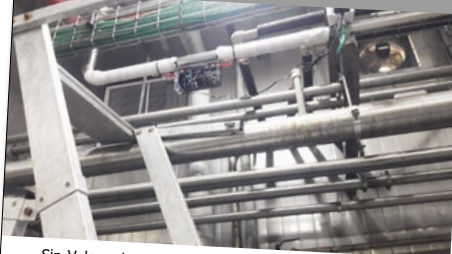
Sin Vulcan, la tubería del agua caliente se obstruía y era necesario detener la producción para cambiarla. Se instaló un equipo Vulcan S10 en la tubería de suministro y se resolvió el problema.

Se usa un equipo Vulcan S10 para tratar las máquinas de limpieza in situ.

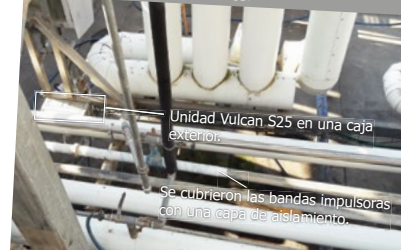
Unidad Vulcan S25 en una caja exterior.

Se cubrieron las bandas impulsoras con una capa de aislamiento.

Se usa un equipo Vulcan S25 para tratar el depósito de agua caliente.

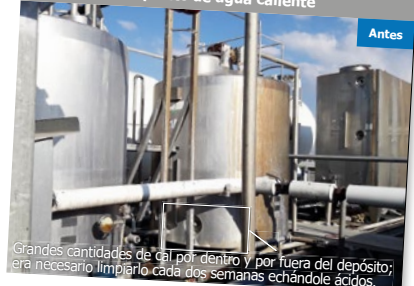
Antes

Grandes cantidades de cal por dentro y por fuera del depósito; era necesario limpiarlo cada dos semanas echándole ácidos.

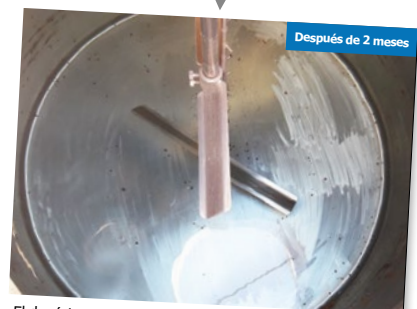
Después de 2 meses

El depósito luce brillante y limpio por dentro y por fuera. Los filtros en la entrada también se mantienen limpios. Desde entonces no se requiere ningún otro tratamiento.

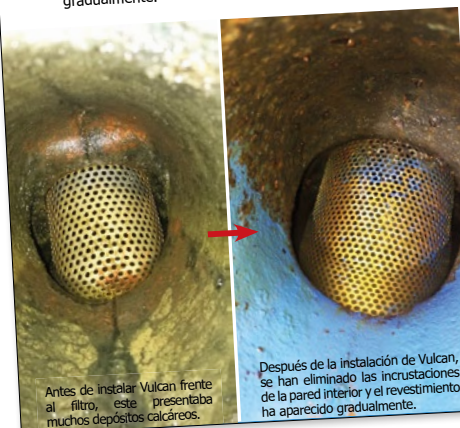
Antes de instalar Vulcan frente al filtro, este presentaba muchos depósitos calcáreos.

Después de la instalación de Vulcan, se han eliminado las incrustaciones de la pared interior y el revestimiento ha aparecido gradualmente.

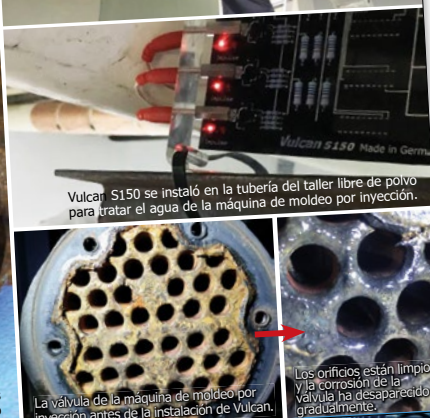
Vulcan S150 se instaló en la tubería del taller libre de polvo para tratar el agua de la máquina de moldeo por inyección.

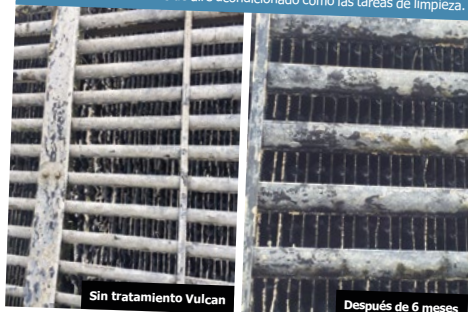
Rellenos de las torres de refrigeración: la sílice ( $\text{SiO}_2$ ) que solía acumularse en las aletas ha desaparecido, se han reducido tanto el consumo de energía de los sistemas de aire acondicionado como las tareas de limpieza.

Sin tratamiento Vulcan

Después de 6 meses

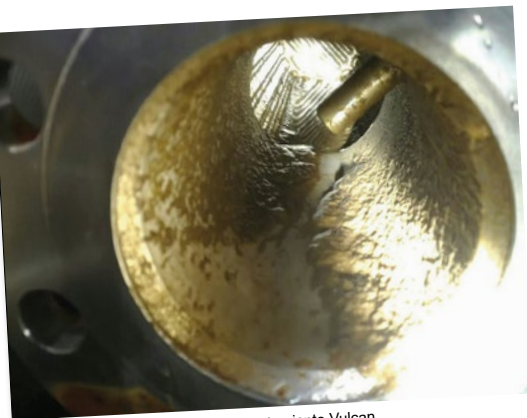
Antes: sin el tratamiento Vulcan

1. Depósitos calcáreos en la placa del intercambiador de calor.
2. Limpieza regular (cada 2 a 3 meses) de tuberías e intercambiadores de calor con productos químicos.

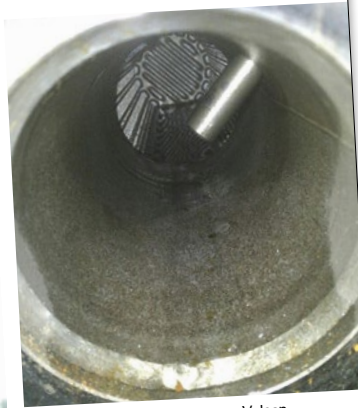
A los 3 meses: con Vulcan.  
Hasta ahora no ha habido necesidad de

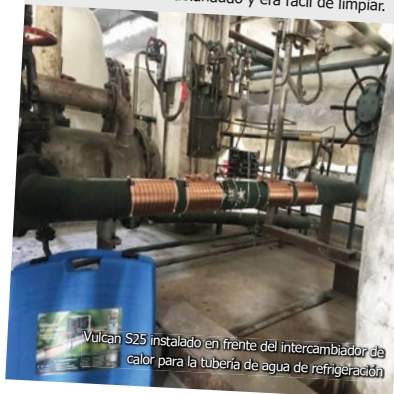
Vulcan S25 instalado en frente del intercambiador de calor para la tubería de agua de refrigeración

Resultado: después de 2 meses, se procedió a abrir el intercambiador de calor y se descubrió que la cal de sus paredes se había ablandado y era fácil de limpiar.

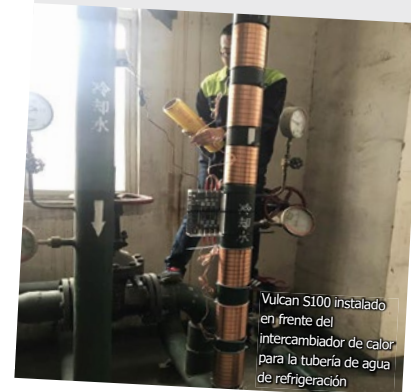
Vulcan S100 instalado en frente del intercambiador de calor para la tubería de agua de refrigeración

Resultado: el sistema de refrigeración por agua se mantiene estable. No es necesario quitar las incrustaciones cada 2 meses como antes.

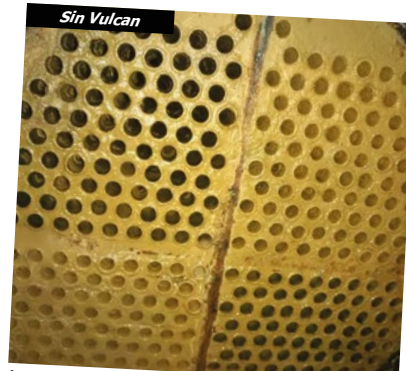
Antes de instalar Vulcan, las calcificaciones eran muy gruesas y duras en los tubos del intercambiador de calor.

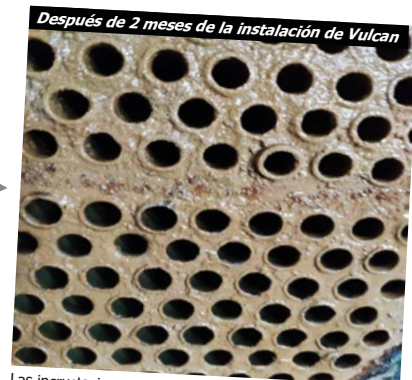
Las incrustaciones se ablandaron.

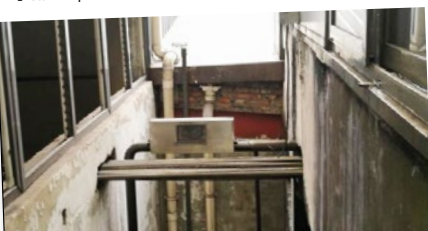
Instalación al aire libre de Vulcan S25.

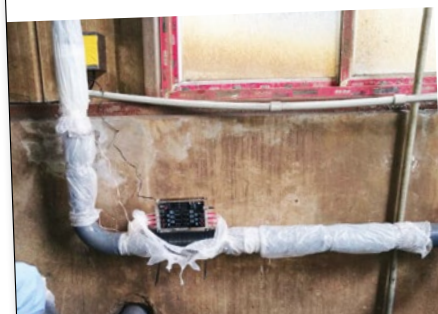
Vulcan S100 fue instalado en la sala de aguas residuales con el fin de tratar la máquina de deshidratación de lodos.

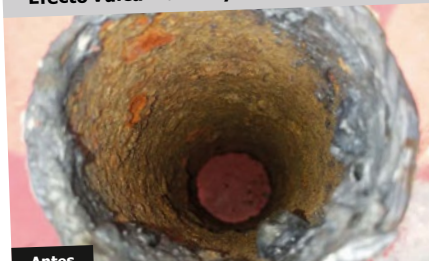
Antes de instalar Vulcan, la tubería estaba oxidada y con incrustaciones de cal.

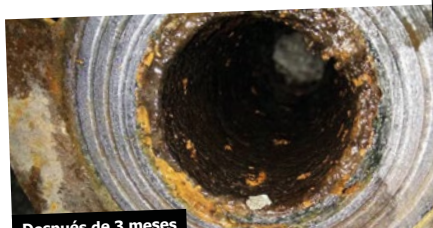
Después de 3 meses

El óxido externo fue eliminado por completo.

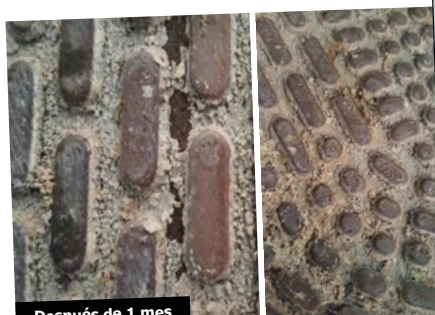
Después de 1 mes

Un mes después de la instalación de Vulcan, las incrustaciones de cal se ablandaron, desprendiéndose.

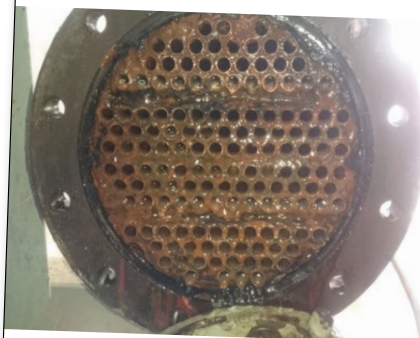
Intercambiador de calor antes de instalar Vulcan

- Depósitos calcáreos en el intercambiador de calor de aceite
- Temperatura del aceite muy alta:  $>50^{\circ}\text{C}$
- Limpieza una vez por mes
- Corrosión en el intercambiador de calor
- Obstrucción de tuberías por acumulación de cal

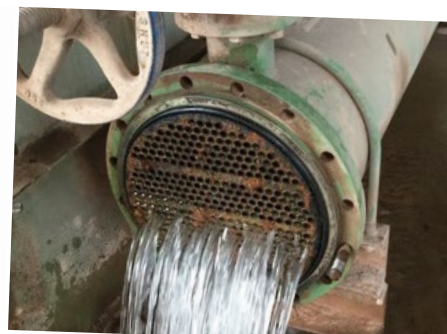
Intercambiador de calor tras 2 meses con Vulcan

- Intercambiador de calor de aceite limpio
- Estabilización de la temperatura a  $37-40^{\circ}\text{C}$
- No hay más necesidad de detener las máquinas para limpiarlas
- Ahorro de 7% en energía eléctrica en los trituradores

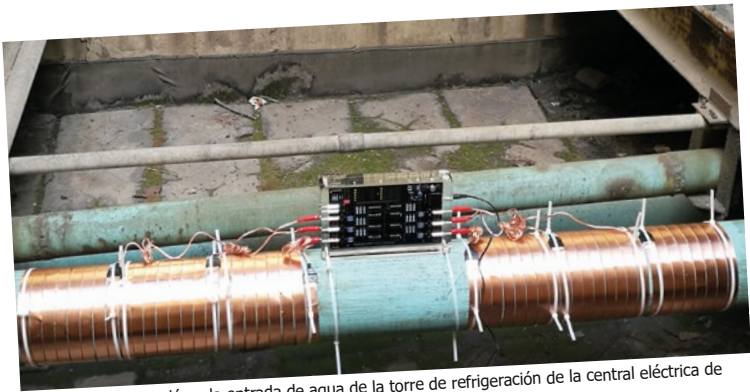
Vulcan S100 se instaló en la entrada de agua de la torre de refrigeración de la central eléctrica de Huaneng Dalian. El diámetro del tubo de acero es de 150 mm.

Un mes después de haber instalado Vulcan, la cal en la torre de refrigeración se disolvió y el agua, que lucía turbia, se hizo más transparente. Luego de dos meses con Vulcan, la cal se había disuelto aún más y era posible ver el fondo del depósito del agua. Antes de Vulcan, era necesario limpiar la torre de refrigeración dos veces por mes. Después de instalar Vulcan, la señal de alarma no ha vuelto a sonar. La torre de refrigeración funciona con normalidad y no hay necesidad de detener la máquina para limpiar la cal.

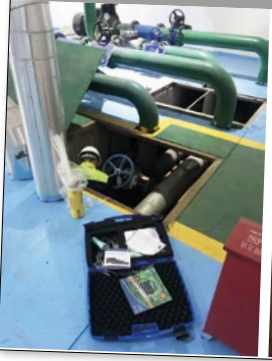
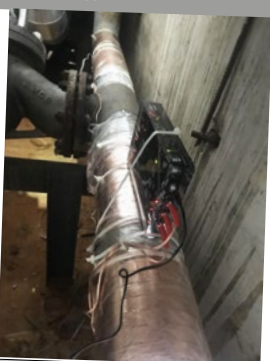
#### Equipo Vulcan S150 instalado en la entrada del agua de circulación del enfriador.

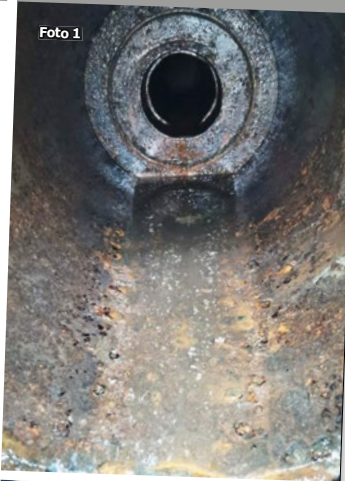
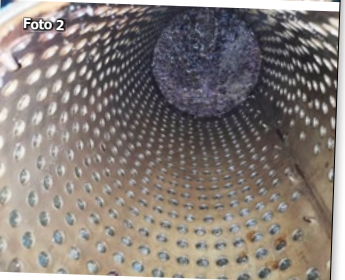
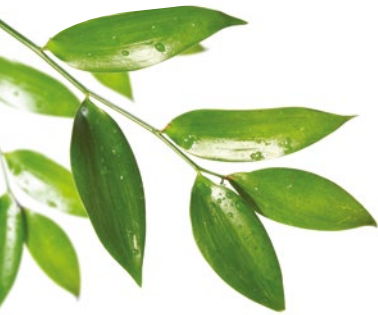
Ubicación: Metales y aceros Huixi  
Modelo: **Vulcan** S150  
Área: Planta de oxígeno  
Propósito: Resolver los problemas de cal en el enfriador y las tuberías.  
Efectos: Se procedió a una limpieza de las tuberías 3 meses antes de instalar el equipo Vulcan S150. 6 meses después de haber instalado Vulcan S150, no se habían formado acumulaciones de cal en ninguna de las áreas siguientes:  
**Foto 1:** tubería principal de suministro de agua del enfriador  
**Foto 2:** pared interna del filtro del enfriador  
**Foto 3:** filtro del enfriador
