Vulcan

Système électronique anti-calcaire

Applications industrielles

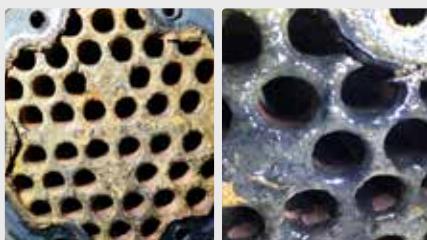
Faisceau tubulaire d'un échangeur de chaleur

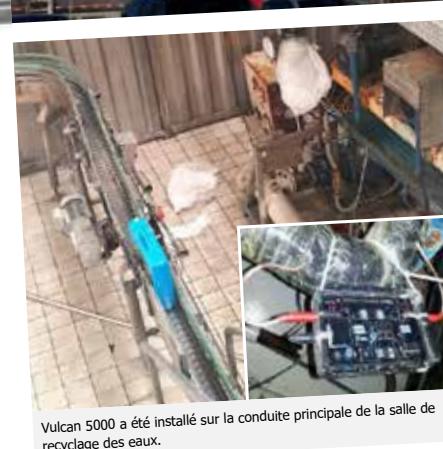
2 semaines après l'installation de Vulcan, le calcaire s'est amollie et est tombé.

Vulcan 5000 a été installé sur la conduite principale de la salle de recyclage des eaux.

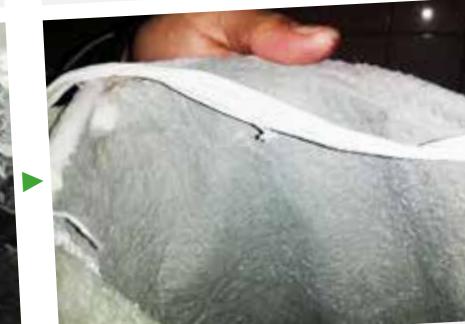
48 heures après l'installation de Vulcan, le filtre était toujours propre.

Sans Vulcan, le filtre était rapidement obstrué par les dépôts de calcaire et il devait être remplacé toutes les 48 heures.

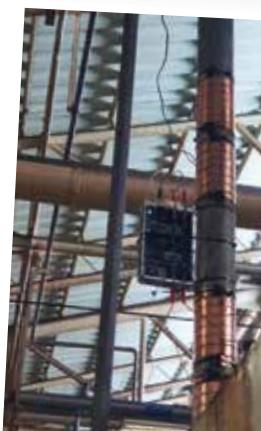
Vulcan S25 a été installé à quelque 50 mètres en amont de la machine de trempe par induction.

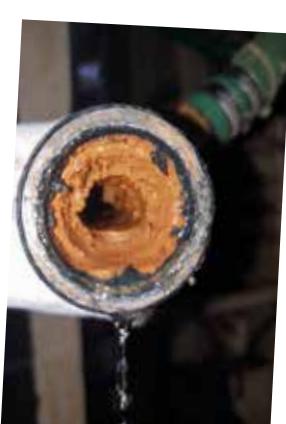
Première inspection :
 21 mai 2018

À l'intérieur d'une petite conduite secondaire, avant l'installation de Vulcan.

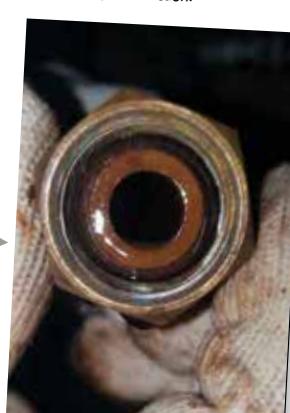
Dernière inspection :
 21 novembre 2018

6 mois après le traitement réalisé par Vulcan : plus aucune trace de calcaire sur la conduite.

2. 6 mois après l'installation de Vulcan S25, les conduites secondaires ont été ouvertes : aucune trace de formation de calcaire n'a été constatée, les 9 conduites sont restées propres (voir photo).

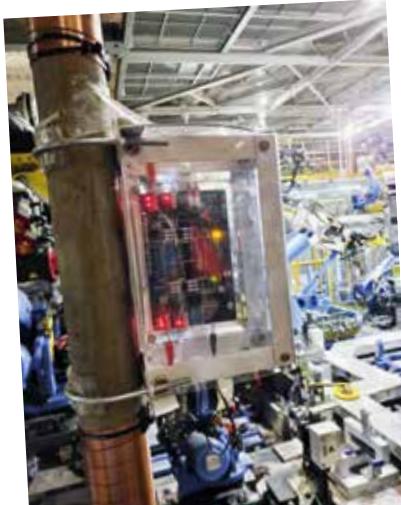
Vulcan S25 a été installé sur la conduite principale du système de l'eau en circulation des robots de production.

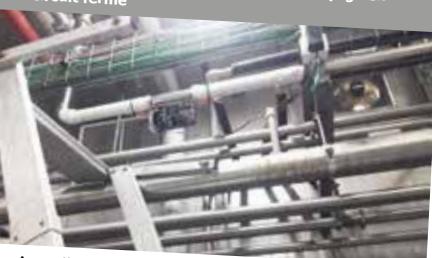
Avant l'installation de Vulcan, la conduite d'eau chaude était bouchée et la production a dû être arrêtée pour la remplacer. Vulcan S10 a été installé sur la conduite d'alimentation et a remédié au problème.

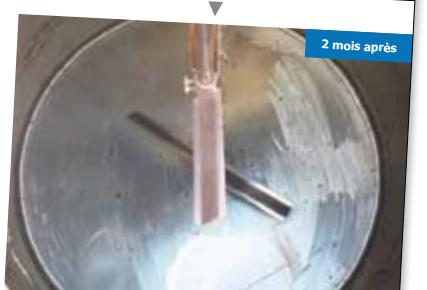
Le réservoir est brillant et propre, tant à l'intérieur qu'à l'extérieur. Les filtres situés à l'entrée sont restés également propres. Plus aucun traitement n'est désormais nécessaire.

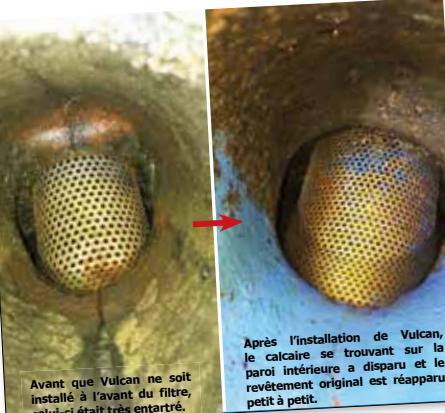
Avant que Vulcan ne soit installé à l'avant du filtre, celui-ci était très entartré.

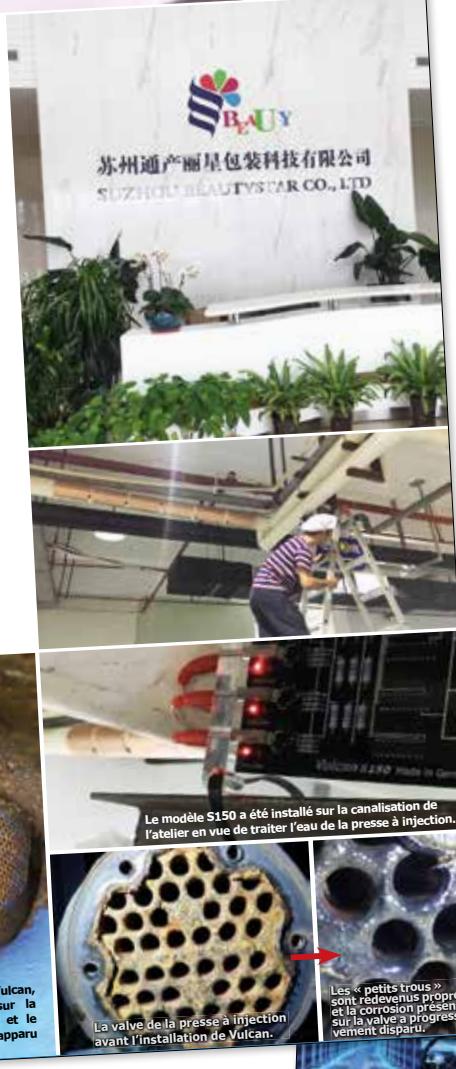
Le modèle S150 a été installé sur la canalisation de l'atelier en vue de traiter l'eau de la presse à injection.

La valve de la presse à injection avant l'installation de Vulcan.

Les « petits trous » sont redevenus propres et la corrosion présente sur la valve a progressivement disparu.

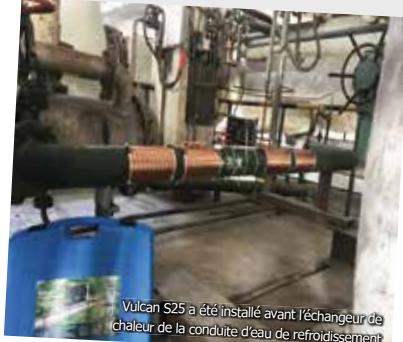
Vulcan S25 a été installé avant l'échangeur de chaleur de la conduite d'eau de refroidissement

Résultat : 2 mois après, l'échangeur de chaleur a été ouvert. Il a été constaté que le calcaire présent sur la paroi de l'échangeur de chaleur était devenu boueux et facilement nettoyable.

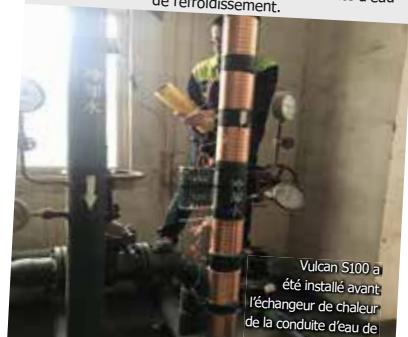
Vulcan S100 a été installé avant l'échangeur de chaleur de la conduite d'eau de refroidissement

Résultat : Le système de refroidissement par eau continue de fonctionner de manière stable. Il n'est plus nécessaire de nettoyer le calcaire tous les 2 mois sur la conduite d'eau de refroidissement.

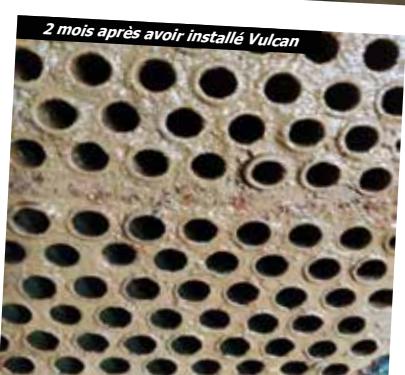
Le calcaire est devenu mou et boueux.

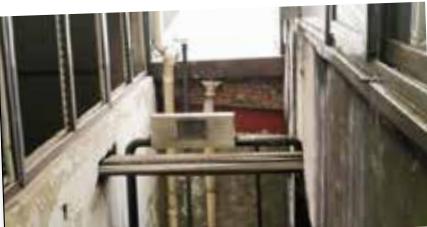
Installation de Vulcan S25 à l'extérieur.

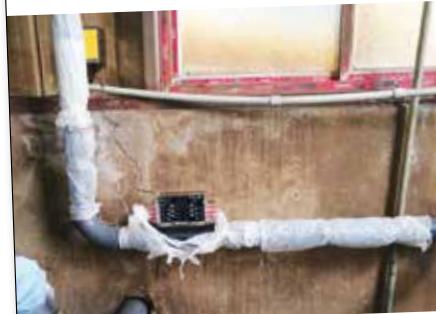
Vulcan S100 a été installé dans la salle des eaux usées afin de traiter la machine de déshydratation des boues.

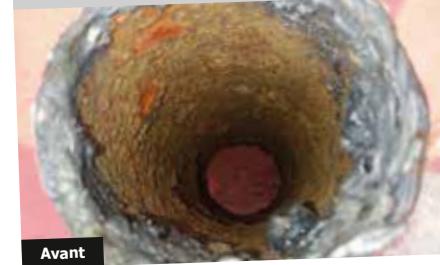
Avant que Vulcan ne soit installé, le tuyau était entartré et rouillé.

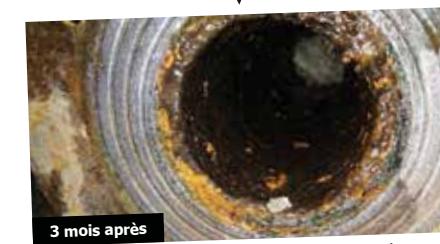
3 mois après

La rouille extérieure est complètement tombée.

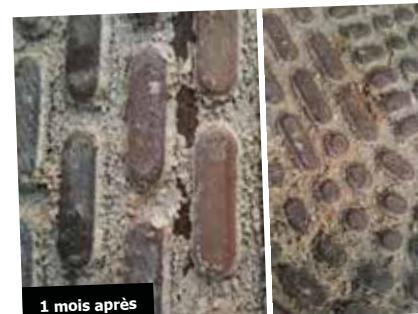
1 mois après l'installation de Vulcan, le calcaire est amoli et est tombé.

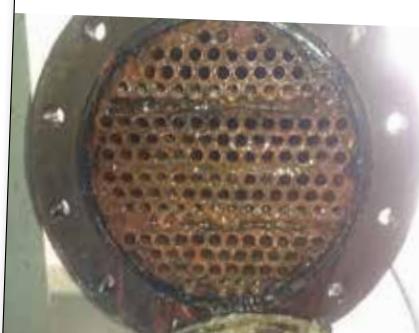
L'échangeur de chaleur avant l'installation de Vulcan

- présence de dépôts calcaires dans l'échangeur thermique eau-huile
- température de l'huile > 50 °C : extrêmement chaude
- nettoyage nécessaire tous les mois
- la corrosion a attaqué l'échangeur thermique
- les dépôts calcaires ont bouché la conduite

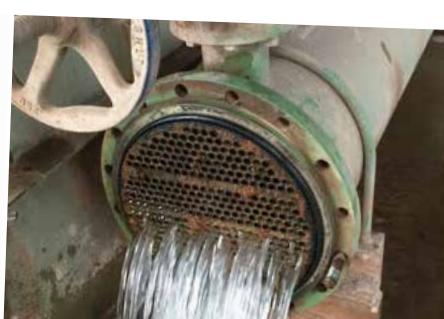
L'échangeur de chaleur, deux mois après l'installation de Vulcan

- l'échangeur thermique eau-huile est propre
- la température est stable entre 37 °C et 40 °C
- plus besoin d'arrêter les machines pour les nettoyer
- économies de 7 % sur la consommation électrique des meuleuses

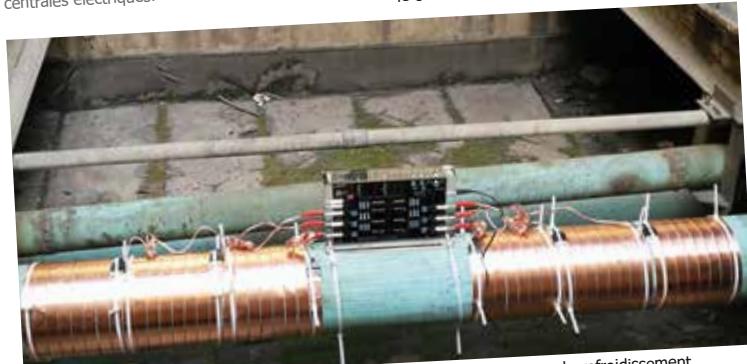
Vulcan S100 a été installé sur l'alimentation principale en eau de la tour de refroidissement de la centrale électrique de Huaneng située à Dalian. La conduite est en acier et son diamètre est de 150 mm.

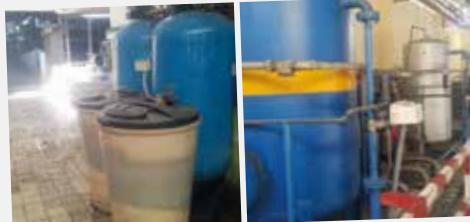
Adoucisseur en marche

Adoucisseur en arrêt

L'usine utilise deux grands adoucisseurs pour traiter l'eau. Même l'utilisation des adoucisseurs l'eau pose également de sérieux problèmes de calcaire.

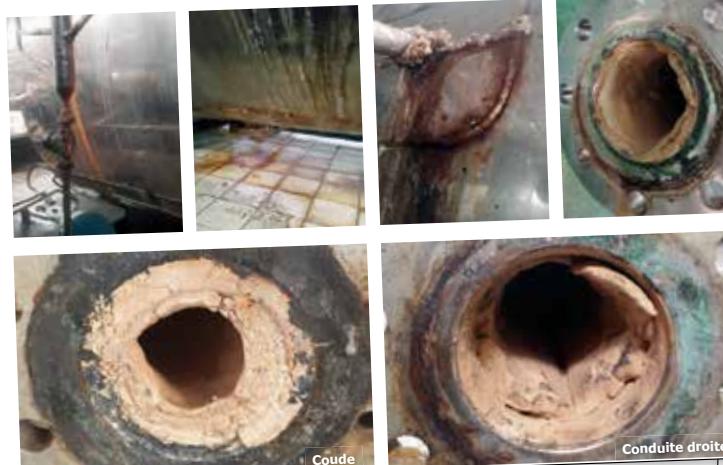
**La conduite du retour eau chaude vers l'échangeur pour le refroidissement.**
