# 全球应用实例参考手册

冷却塔 / 冷水机组 / 热交换器

# 沃肯(Vulcan)全球应用案例数据库

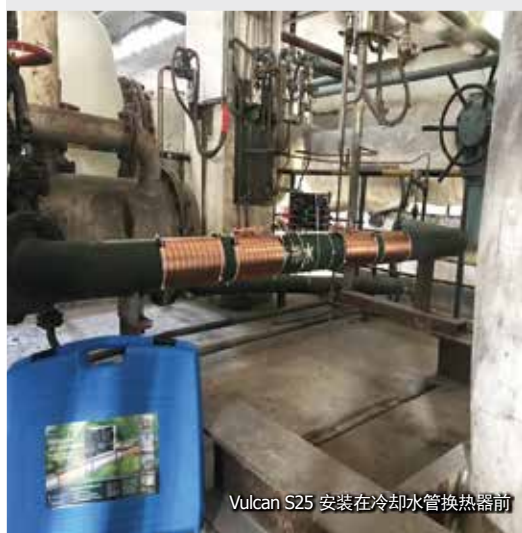
位置：盐化动力车间第一套冷却水系统, 水冷系统的换热器前  
管径：80 mm  
型号：Vulcan S25  
结果：2个月后打开换热器, 发现换热器孔壁上的水垢变成容易清洁的沙泥状

Vulcan S25 安装在冷却水管换热器前

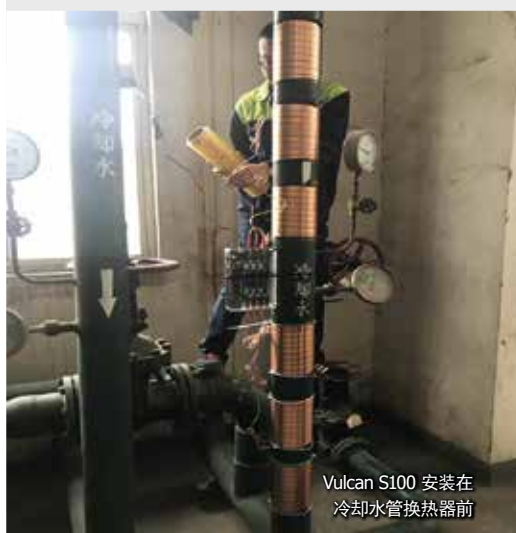
位置：盐化动力车间第二套冷却水系统, 水冷系统的换热器前  
管径：100 mm  
型号：Vulcan S100  
结果：水冷系统保持正常运行, 不再需要像未安装S100的时候, 每2个月清理一次水垢

Vulcan S100 安装在冷却水管换热器前

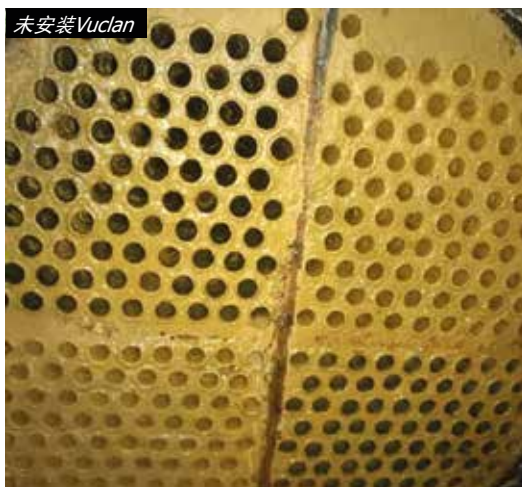
安装沃肯(Vulcan)前, 水垢在换热器管内非常厚且坚硬

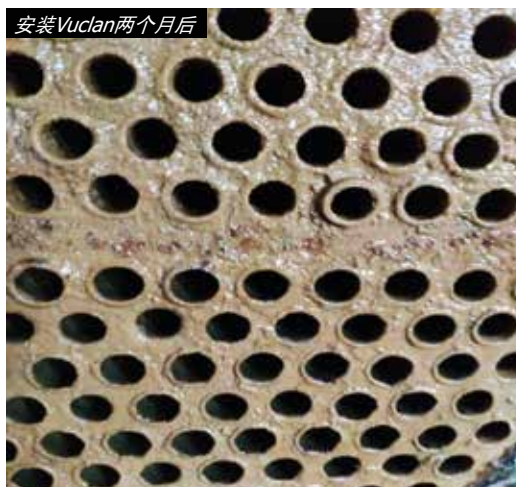
水垢变软, 呈现泥状

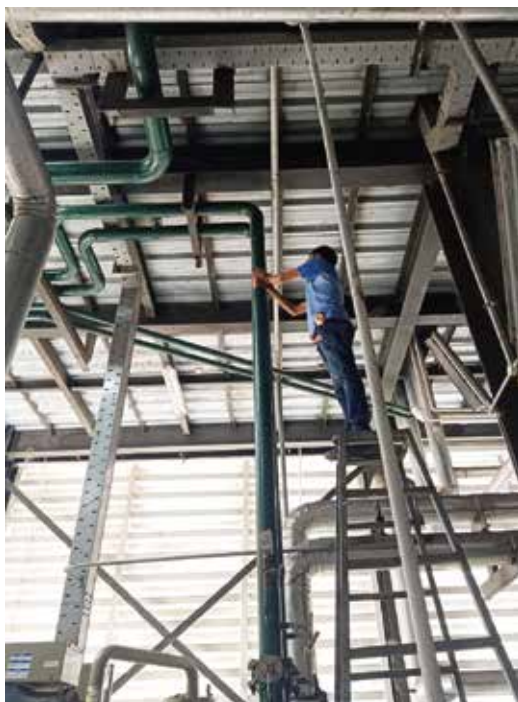
安装Vulcan S25来保护新的冷水机。

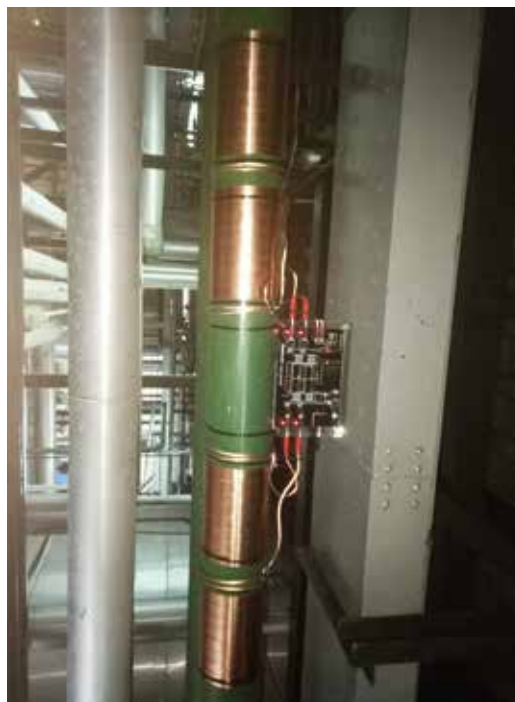
安装Vulcan S25来处理旧冷水机。

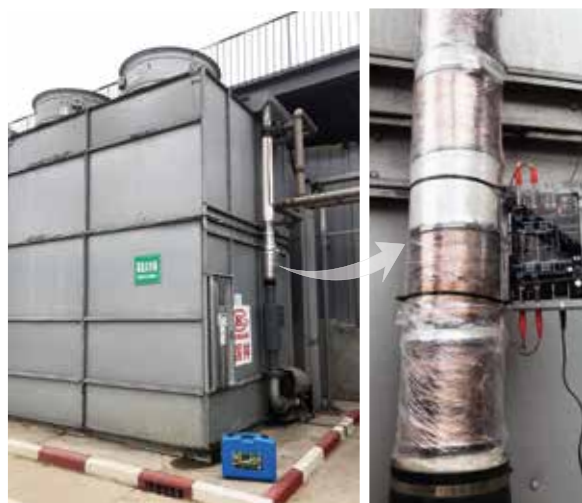
Vulcan S25 安装在冷却塔进水口

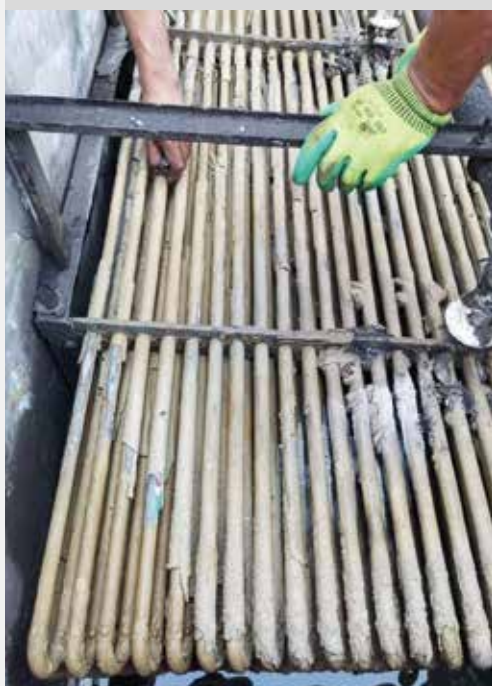
安装沃肯前，冷却塔内部结垢严重，严重影响换热问题

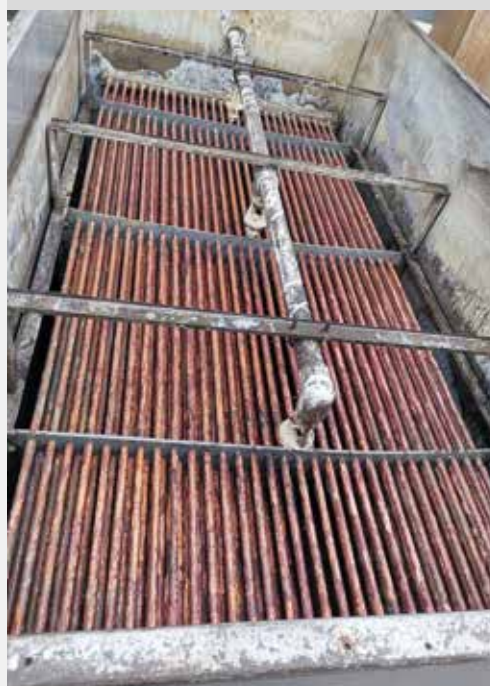
安装沃肯设备6个月后，冷却塔内部没有产生任何水垢

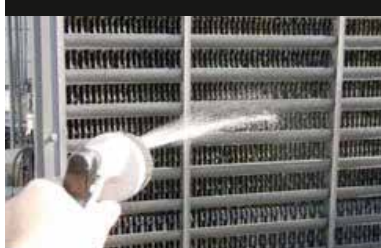
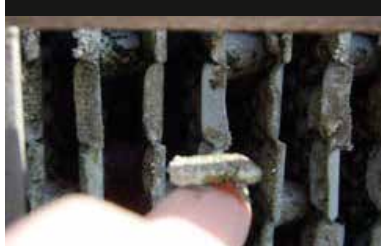
二氧化硅无法用水冲刷掉, 但能用趾甲剥掉。

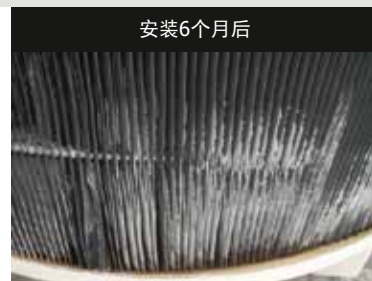
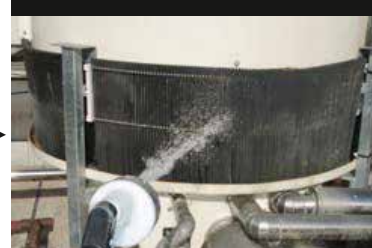
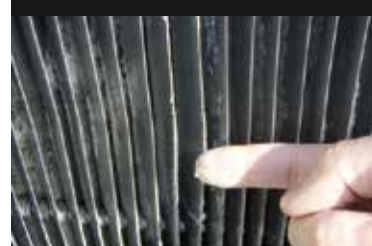
水能轻易把二氧化硅冲刷掉(残留的二氧化硅用手指轻碰就能擦掉)。

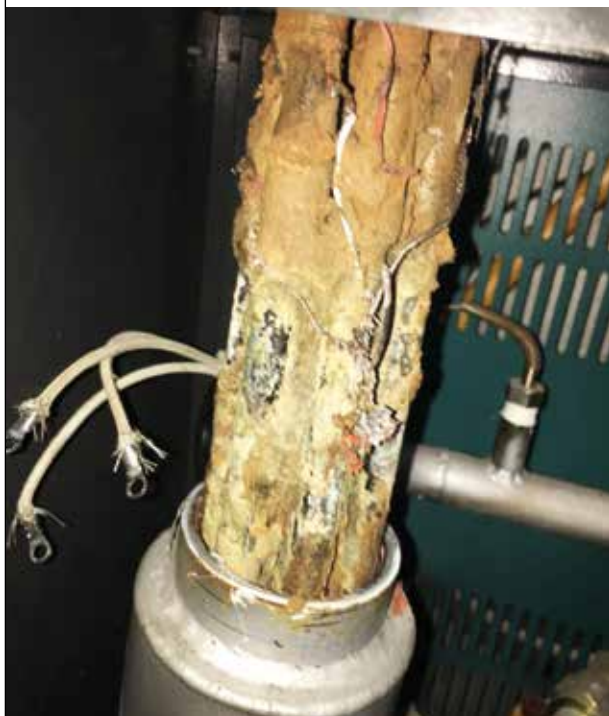
三年未作处理的换热器结垢情况

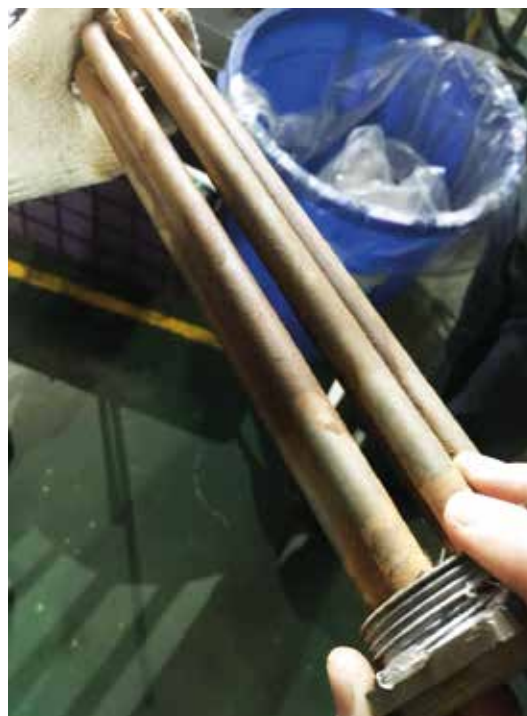
安装沃肯(Vulcan)一年半后未清洗的换热器

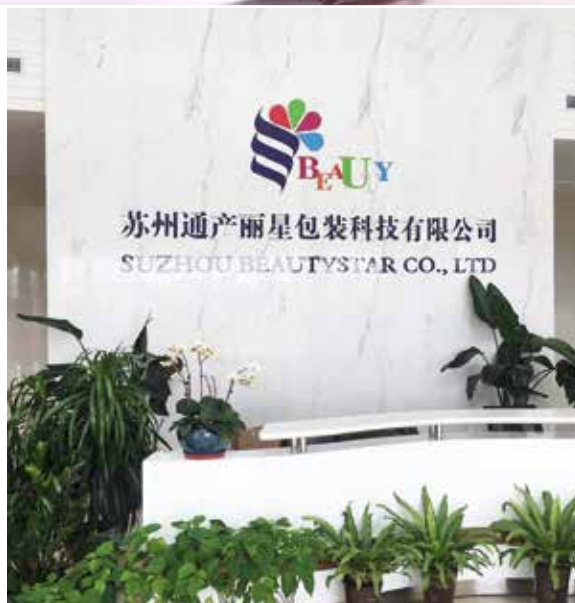
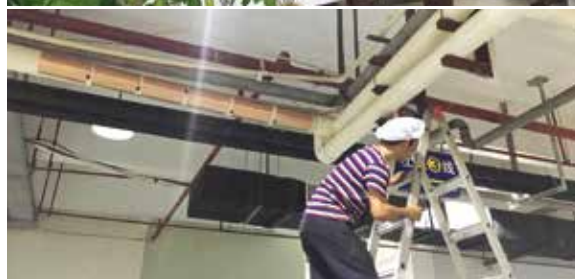
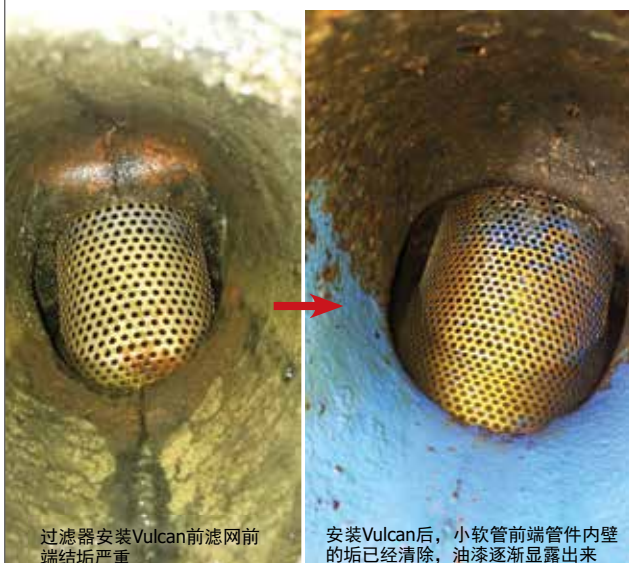
过滤器安装Vulcan前滤网前端结垢严重

安装Vulcan后，小软管前端管件内壁的垢已经清除，油漆逐渐显露出来

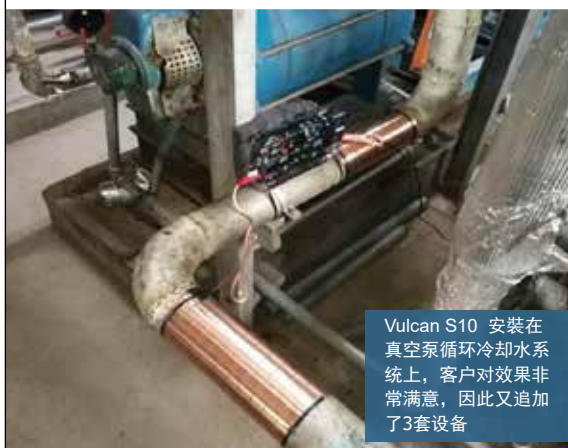
Vulcan S10 安装在真空泵循环冷却水系统上，客户对效果非常满意，因此又追加了3套设备

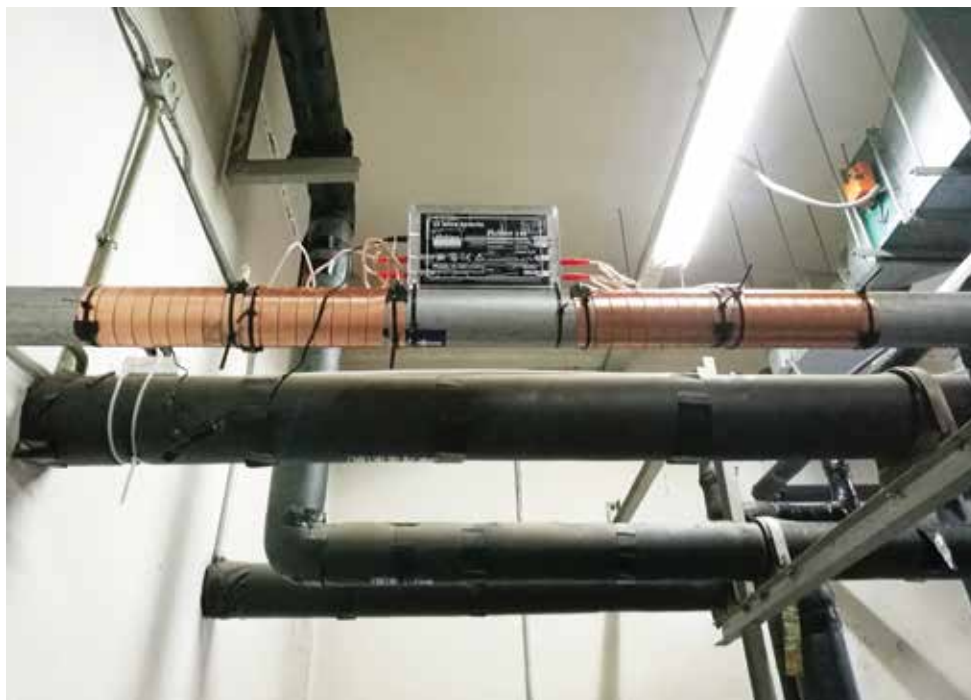
安装在冷却塔进水主管道上的Vulcan S25

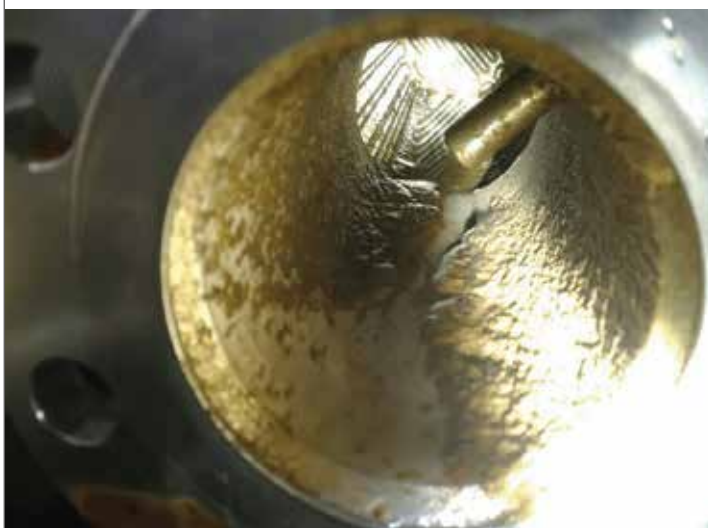
沃肯(Vulcan)安装前

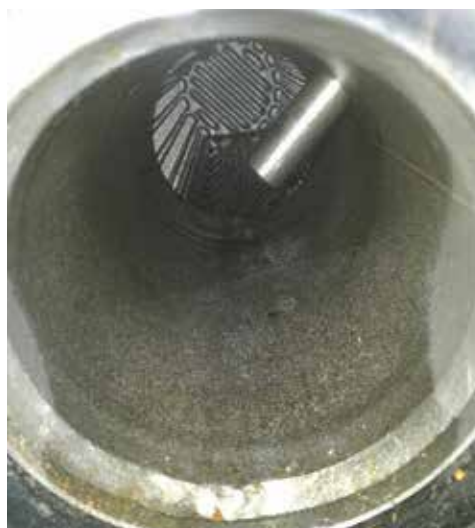
沃肯(Vulcan)安装三个月后  
到目前为止，安装的管道仍无需清洁

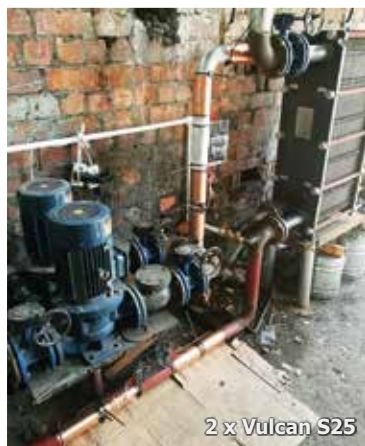
2 x Vulcan S25  
两组S25安装在洗浴用的换热器两侧循环水管路上

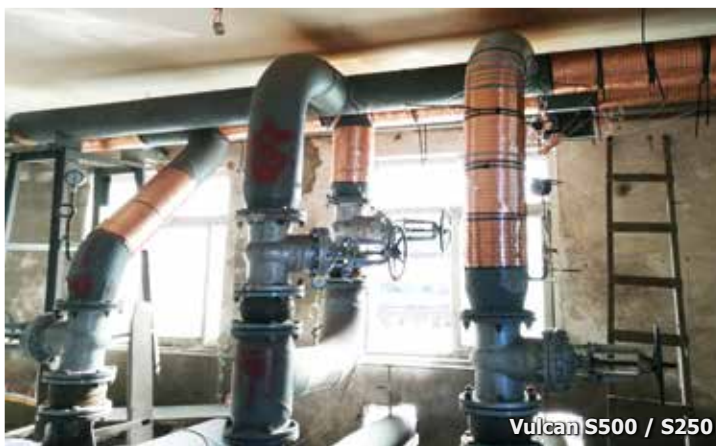
Vulcan S500 / S250  
S500和S250分别安装在两个冷却水进水主管路上

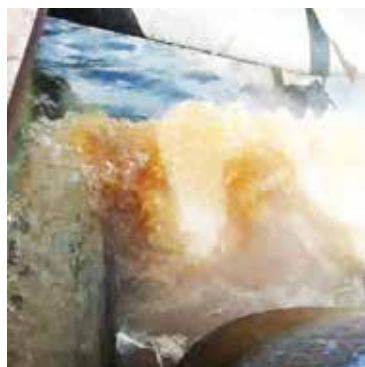
沃肯安装不到一个月，冷却水主管道开始排出锈水

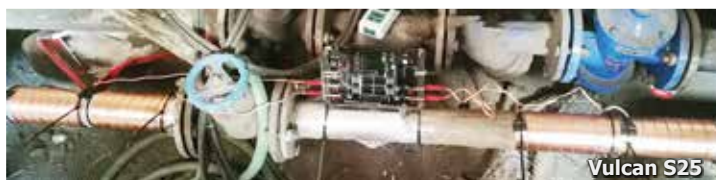
另外两组S25安装在两套供暖系统管路上

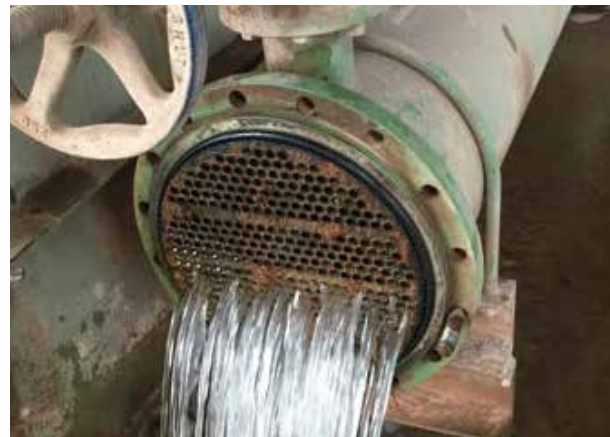
沃肯(Vuclan)安装两个月后的换热器

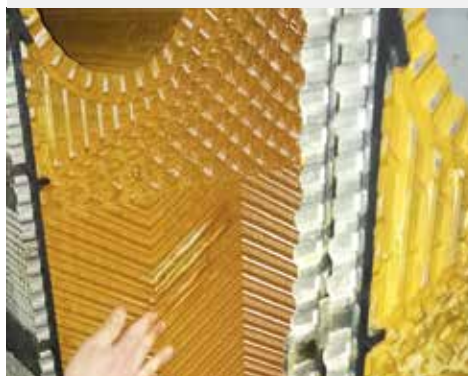
水质为地下井水，将板换清理干净后，再安装Vulcan S500。未见白色水垢，只有黄色水锈。板换虽仍存在杂质，却已经变软。

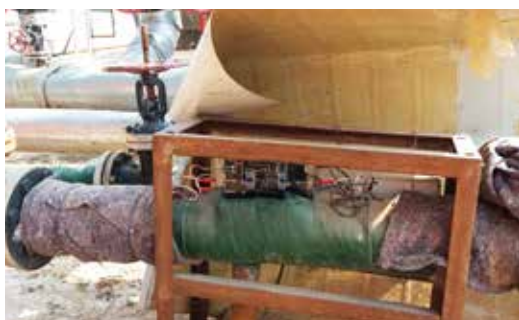
安装沃肯 (Vulcan) 前，将管道的铁锈与保温层除去，再安装脉冲带，最后将外部保温层恢复成原样

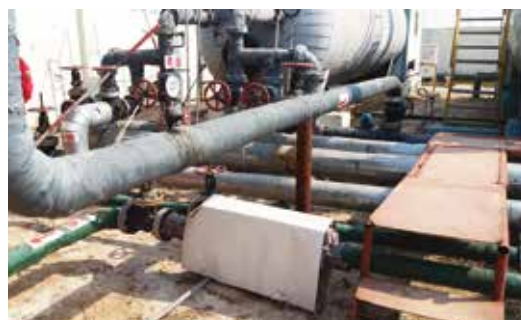
户外安装自制盖子，避免风吹日晒

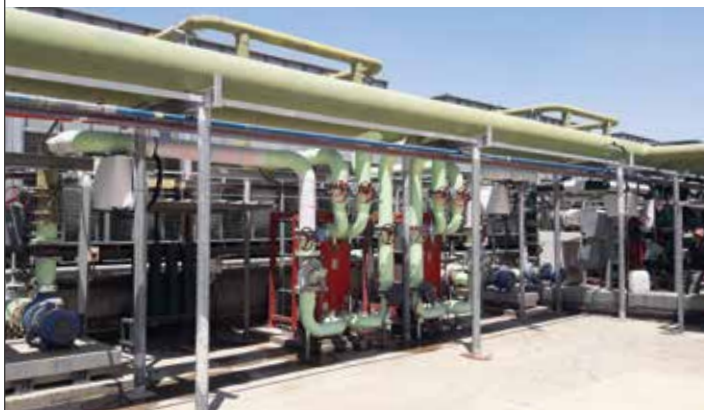
Vulcan S250 的室外安装: 在屋顶上, 一年大部分时间都阳光普照。此时的温度为38-40°C。冬季大多是雨天, 因此应该包裹密封到 IP-68 等级。沃肯(Vulcan)脉冲带被包裹保护好, 机台放在室外的箱子内。

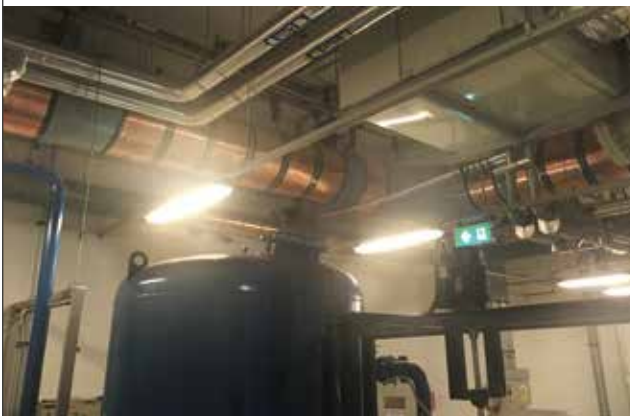
安装在冷凝器的回水管上的 Vulcan S250 和 X-Pro 1

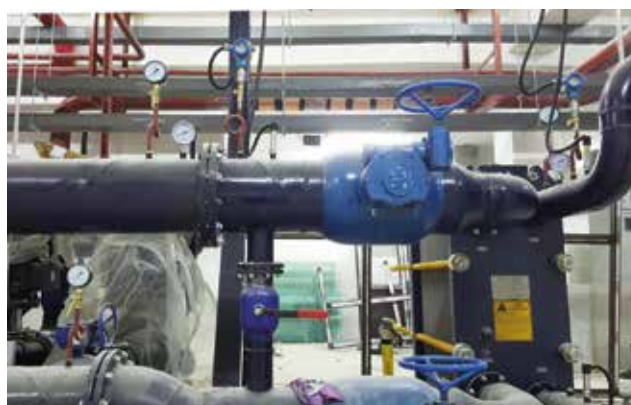
Vulcan S150安装在低区供热系统

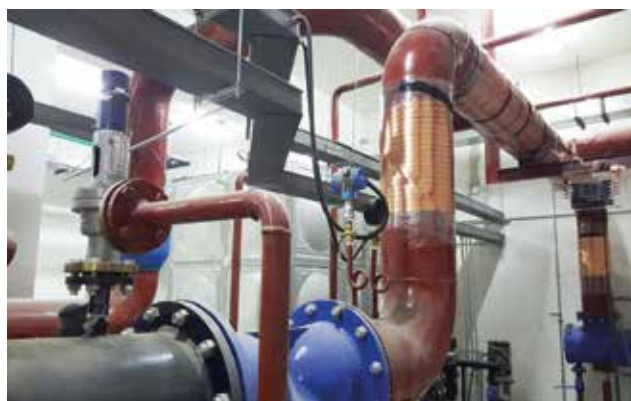
Vulcan S350安装在高区供热系统

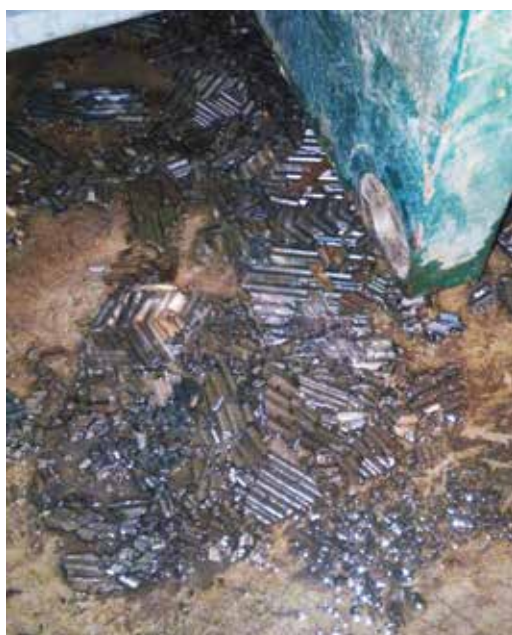
未使用沃肯, 供暖结束后拆卸清理的水垢。

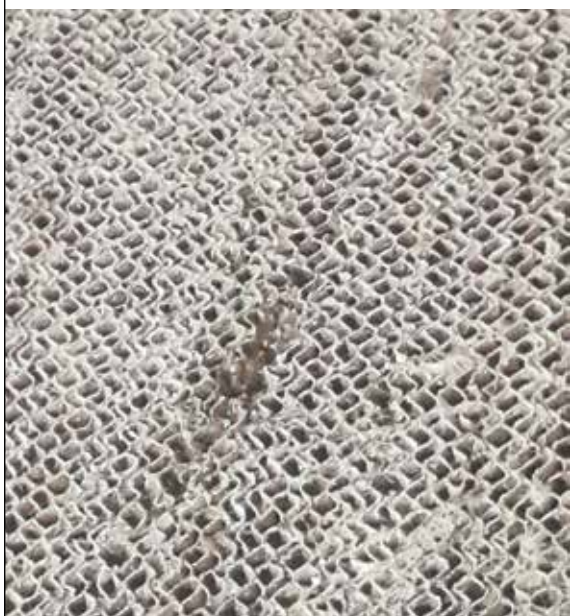
超过5年没有被清洗的散热片，没有经过任何水处理，水垢就像石头一样坚硬。

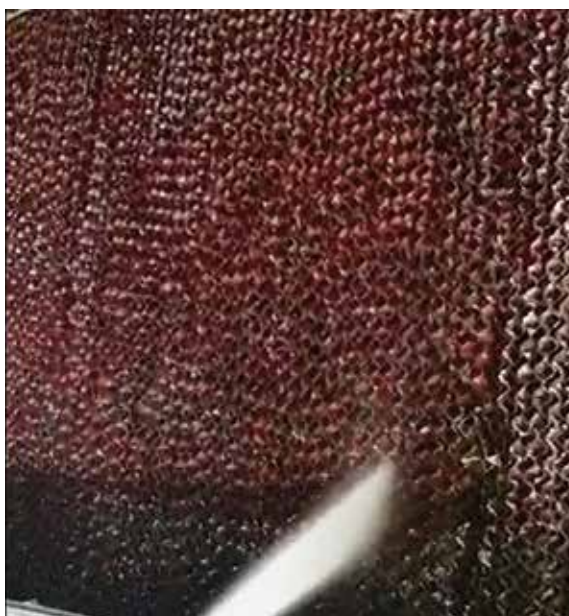
Vulcan S10 安装2周后，旧的水垢较软，而新的水垢呈现粉末状。粉末状的水垢很容易清洁，而旧垢仍可以水枪清理，需要用更多的时间。
