Referencias y estudios

Torres de refrigeración / Enfriadores/ Intercambiadores de calor

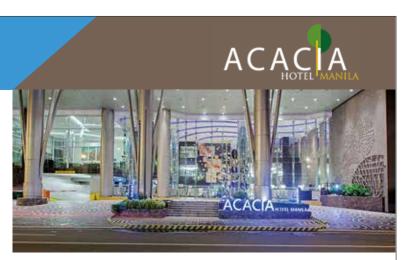
Con el deseo de reemplazar los productos químicos, buscaban un tratamiento físico del agua y encontraron Vulcan. Después de instalar la unidad Vulcan S500, el intercambiador de calor siempre se mantiene limpio sin necesidad de productos químicos.

Este es el comentario del ingeniero jefe, "Los resultados son positivos. Registramos los valores del condensador durante 2 a 6 meses después de la limpieza de los tubos y se produjo una diminución importante de los valores en el condensador de los enfriadores. Nuestras torres de refrigeración se mantuvieron limpias y ahora algunas de las válvulas de entrada y de paso se pueden utilizar. Repecto al desempeño del equipo Vulcan, estimamos que funciona correctamente".

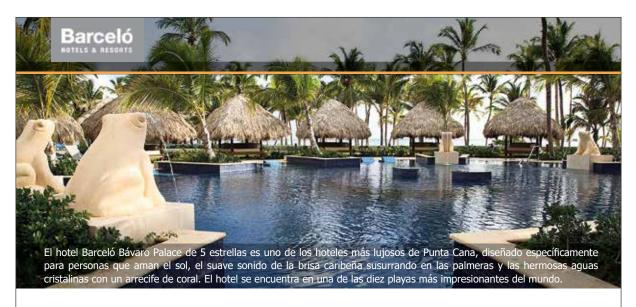
Detalles de la instalación

Modelo: 2 equipos S100 en la tubería principal de

agua del hotel

3 equipos Voton S250 para torres de refrigeración

4 equipos Volcon S500 para torres de refrigeración

Antes de la instalación de Vulcan S100 en la tubería principal de agua caliente del hotel, los tanques de almacenamiento tenían una capa sólida de cal de 3 cm de espesor en su interior y la presión de bombeo del grupo de presión de sataba al máximo, lo que impedía suministrar la presión de agua adecuada a las habitaciones más alejadas del hotel. Después del período de 3 meses, una inspección del interior de los tanques de almacenamiento reveló que las incrustaciones se habían ablandado, lo que permitía limpiarlos mecánicamente eliminando la mayor parte de los depósitos de calcio. Durante los siguientes 12 a 18 meses, las tuberías de distribución también se despejaron, lo que resultó en un flujo mucho mejor y menores costos de bombeo en los equipos.

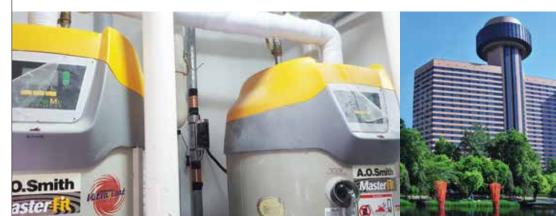
El Vulcan S10 trata el sistema de agua caliente para el área de oficinas.

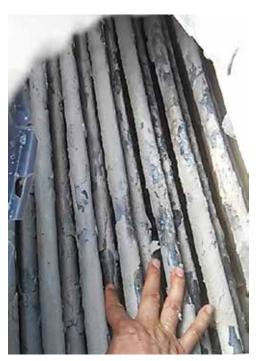
"Los resultados positivos se pueden apreciar en el vídeo después de 6 meses: es posible quitar la cal con la mano fácilmente".

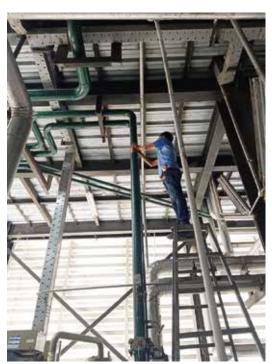
Instalación de Vulcan S25 en el nuevo enfriador.

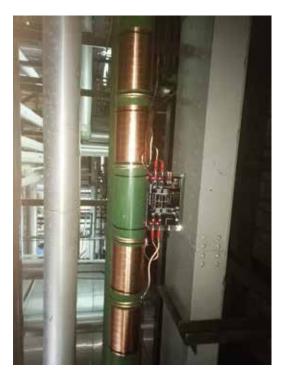
Se instaló un equipo Vulcan S25 para tratar el enfriador antiguo.

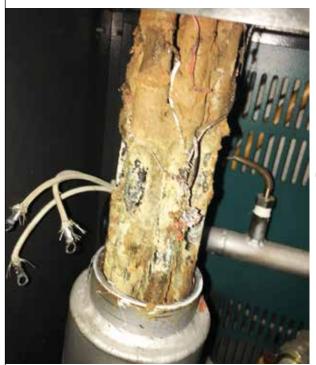
Intercambiador de calor sin mantenimiento por 3 años.

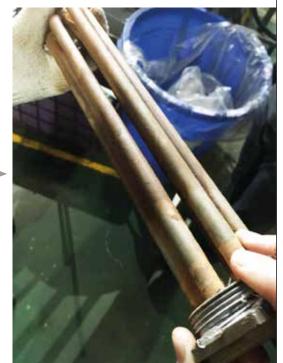
Tras un año y medio de la instalación de Vulcan, las incrustaciones han desaparecido sin mantenimiento adicional.

Un año y medio después de la instalación de Vulcan, abrimos el controlador de temperatura del molde y revisamos el intercambiador de calor.

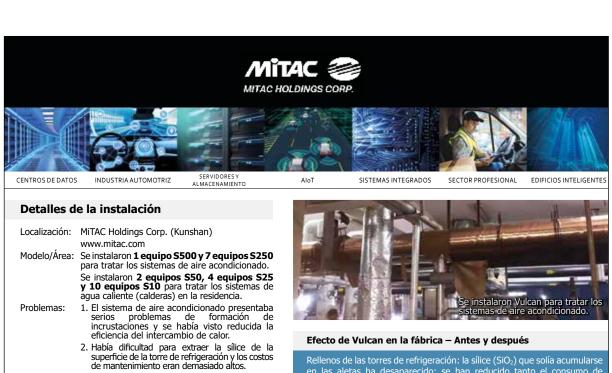
Efecto de Vulcan en la residencia - Antes y después

3. Las tuberías interiores estaban oxidadas y no

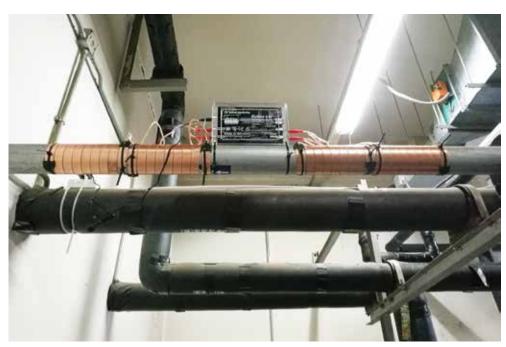
Vulcan S25 instalado en la tubería principal de agua de la torre de refrigeración.

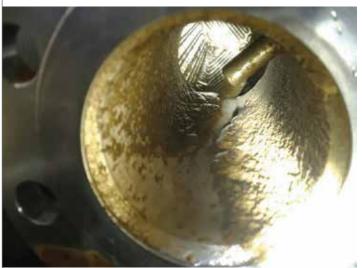
Antes: sin el tratamiento Vulcan

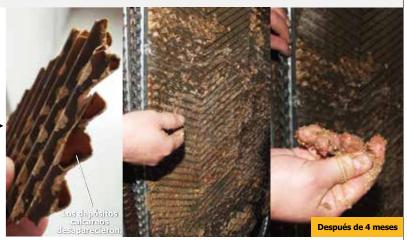
Sin Vulcan S250 la placa del intercambiador de calor se hallaba llena de acumulaciones calcáreas y a punto de obstruirse casi todos los meses, por lo que había que limpiarla manualmente. La cal era dura y no se podía retirar a mano.

Dejamos de emplear productos químicos para tratar el agua. Después de 4 meses de la instalación de Vulcan S250, los efectos eran visibles. Aunque aún se apreciaban sustancias en la placa, estas se ablandaron, pudiendo extraerse con la mano. No quedan más depósitos calcáreos, sino solo impurezas de color amarillo marrón.

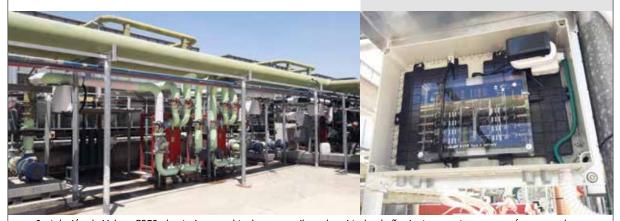
Instalación de Vulcan S250 al exterior: en el techo que recibe sol casi todo el año. La temperatura en esa época era de 38-40 °C. En invierno es lluvioso y fue necesario sellar la envoltura con un IP-68. Se envolvieron adecuadamente las bandas impulsoras y la unidad Vulcan se instaló en la caja exterior.

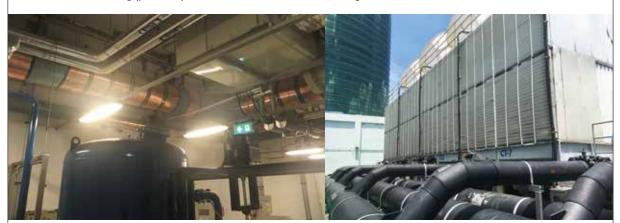
Los equipos Vulcan S250 y X-Pro ${\bf 1}$ se instalaron en las tuberías principales de retorno del condensador.

7 torres de refrigeración fueron tratadas con Vulcan.

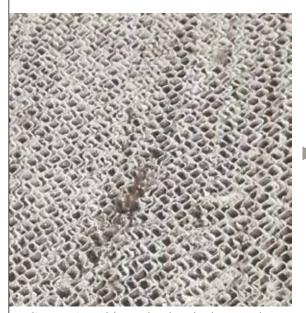
Sin tratamiento del agua, la cal estaba dura como la piedra, ya que no se había limpiado desde hace más de 5 años.

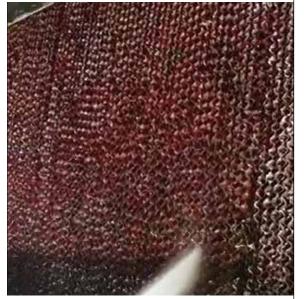
Después de 2 semanas de la instalación del equipo Vulcan S10, la antigua cal se había suavizado y la nueva se había formado como polvo. Los nuevos depósitos de cal se eliminaron con facilidad y los antiguos fueron más difíciles de eliminar con una pistola de agua.
