# 家禽养殖场的冷却系统

## 安装细节

地点：摩洛哥的3个养鸡场

型号：Vulcan S10

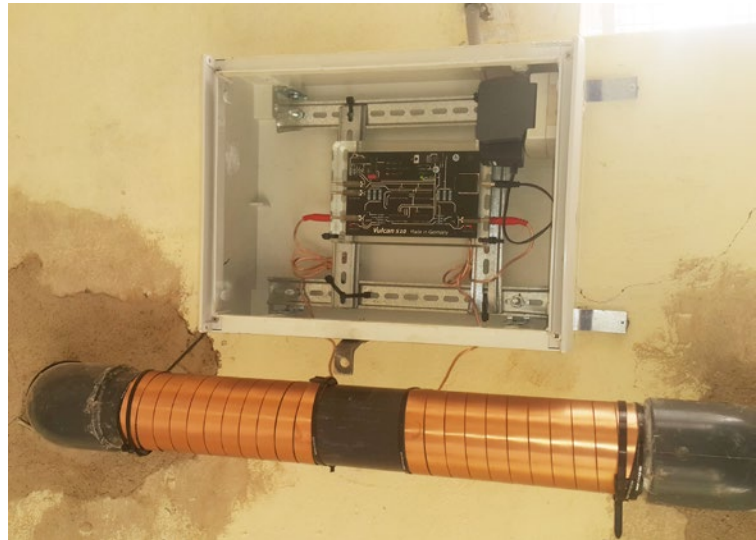
Vulcan S10安装在主进水管上，用于处理3个养鸡场中的6个冷却系统。

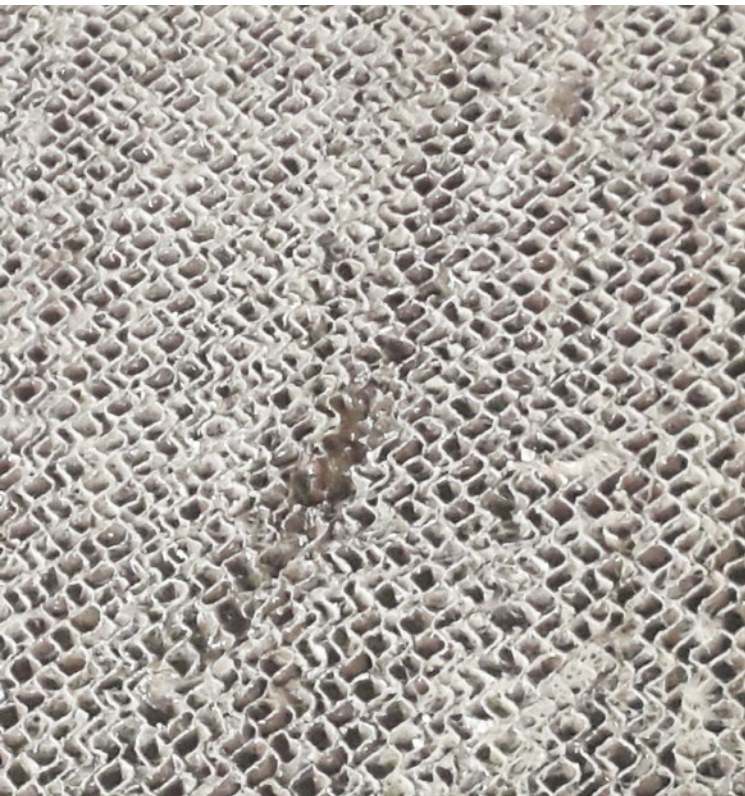
超过5年没有被清洗的散热片，没有经过任何水处理，水垢就像石头一样坚硬。

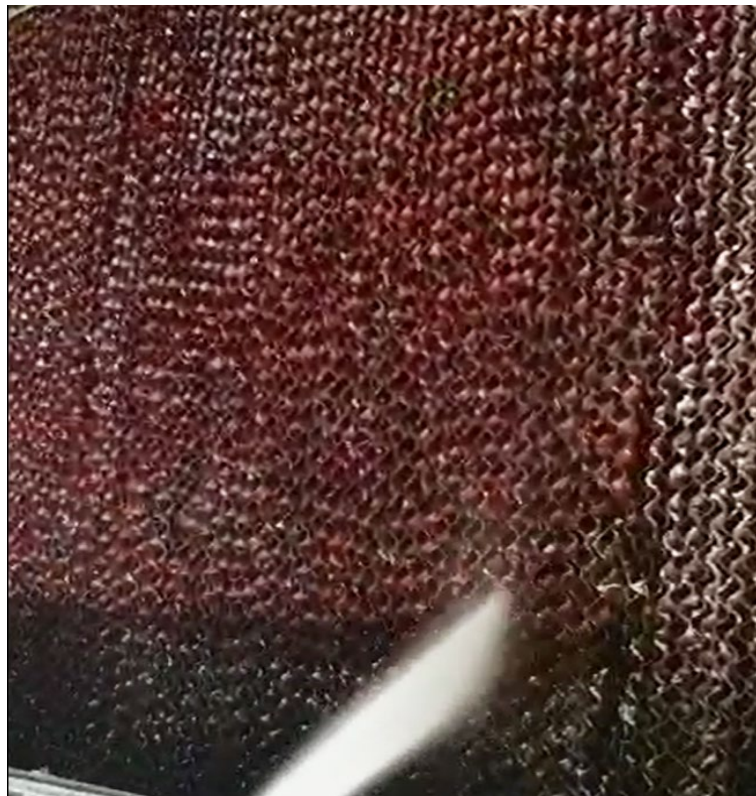
Vulcan S10 安装2周后，旧的水垢较软，而新的水垢呈现粉末状。粉末状的水垢很容易清洁，而旧垢仍可以水枪清理，需要用更多的时间。

- 新的散热片：新的水垢像粉末一样，可以很容易地清除。
- 旧的散热片：旧的水垢需要花费更多时间用水枪清洁。
