INFORME VULCAN

Condominio
Crassier

DETALLES DE LA INSTALACIÓN

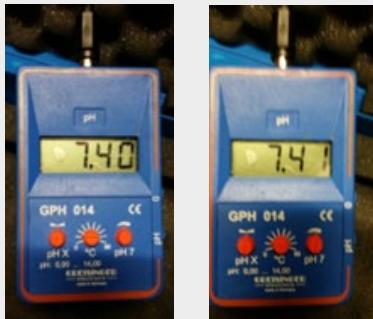
pH antes de
la instalación:

Ubicación:	Montañas Grindelwald, Suiza
Modelo:	Vulcan S100
Área:	El sistema antical Vulcan está instalado en las instalaciones sanitarias.
Resultados:	Tras la puesta en marcha, se realizó otra medición del pH en el mismo lugar utilizando el sistema Vulcan. El cambio en la cristalización de la cal consume menos CO ₂ y reduce ligeramente, pero de forma apreciable, el valor del pH. La reducción de 0,15 a 0,12 es el resultado del buen funcionamiento.

Mediciones de pH

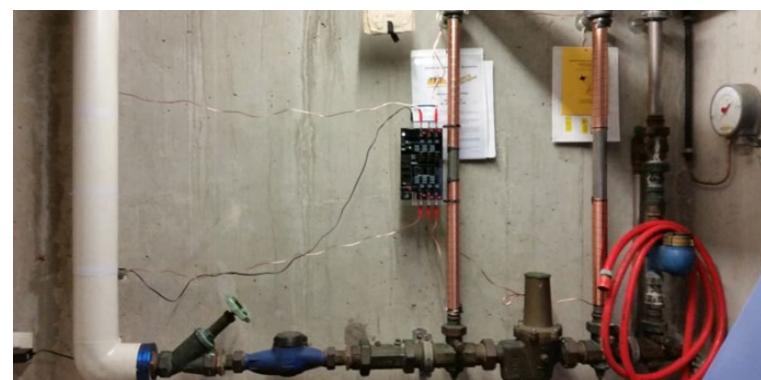
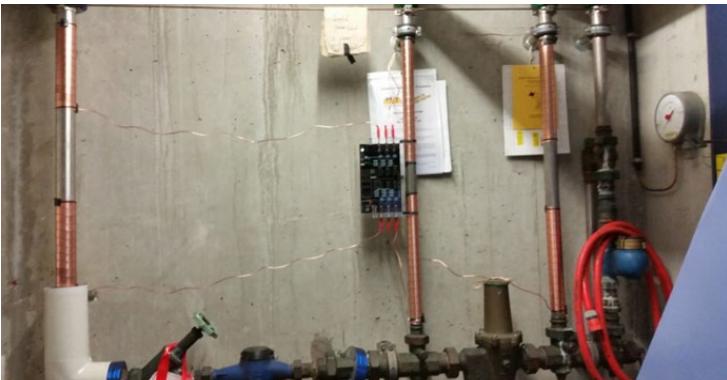
Después de
la instalación:
