## Fábrica de cemento Holcim

Holcim es uno de los líderes mundiales en la producción de cemento y áridos. Su sede en Kien Luong es la fábrica de cemento más grande de Vietnam.

Esta fábrica tiene problemas con la dureza del agua en el enfriador, el triturador y la tubería de suministro de agua. Se habían previsto gastos equivalentes a unos 400 mil dólares para adquirir e instalar un sistema químico que acabara con esta situación. Tras la instalación de unidades Vulcan, la totalidad de los problemas se resolvieron por solo 30 mil dólares. ¡La mejor inversión posible!

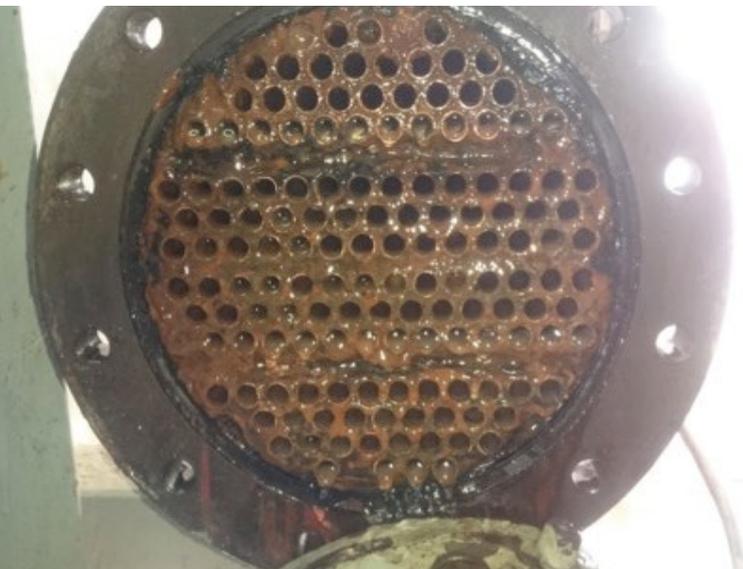
**Intercambiador de calor antes de instalar Vulcan**

- Depósitos calcáreos en el intercambiador de calor de aceite
- Temperatura del aceite muy alta: >50°C
- Limpieza una vez por mes
- Corrosión en el intercambiador de calor
- Obstrucción de tuberías por acumulación de cal

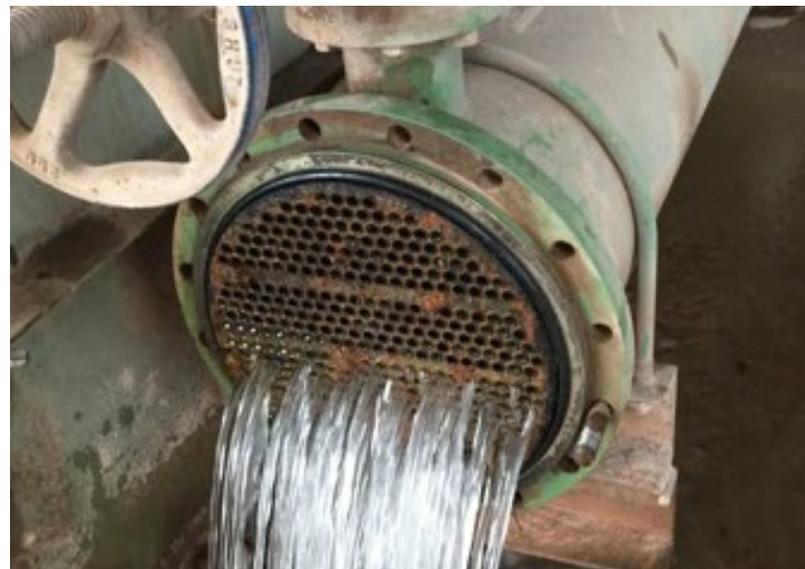
**Intercambiador de calor tras 2 meses con Vulcan**

- Intercambiador de calor de aceite limpio
- Estabilización de la temperatura a 37-40°C
- No hay más necesidad de detener las máquinas para limpiarlas
- Ahorro de 7% en energía eléctrica en los trituradores
