## Détails de l'installation

- Lieu : Une usine de fabrication de moteurs de voiture, Hyundai Motor Ulsan
- Site : Une conduite d'eau froide de la tour de refroidissement et d'une machine de trempe par induction
- Tuyau : 100 mm
- Modèle :

Vulcan S25
- Installé par : Équipe de Vulcan en Corée

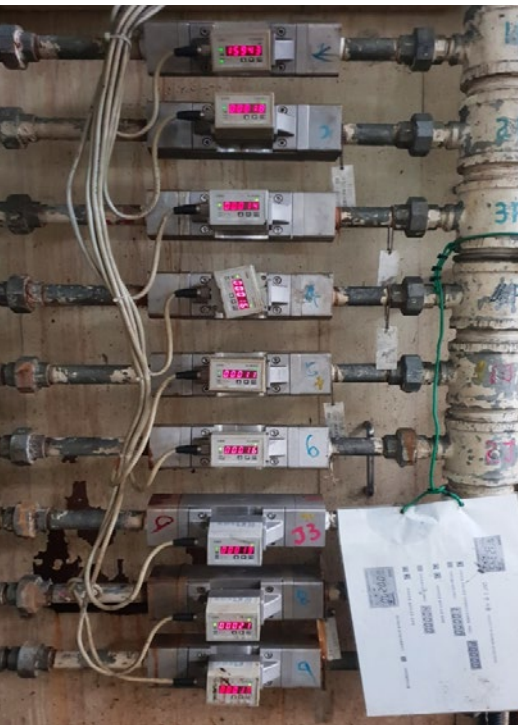
Il existe 9 petites conduites secondaires équipées de compteurs d'eau. Ces compteurs ont été installés pour s'assurer de la stabilité du débit. Le ralentissement du débit pourrait poser un problème au niveau de la machine de trempe par induction. Cela explique pourquoi les conduites devaient être nettoyées manuellement tous les 2 à 3 mois.

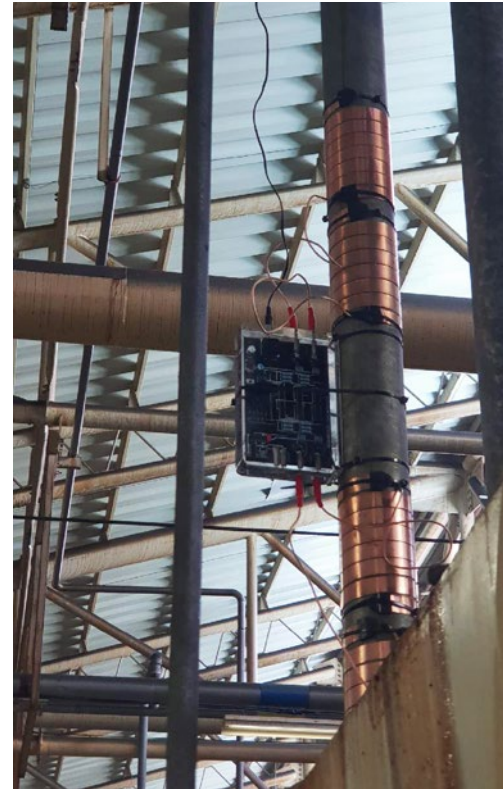
Vulcan S25 a été installé à quelque 50 mètres en amont de la machine de trempe par induction.

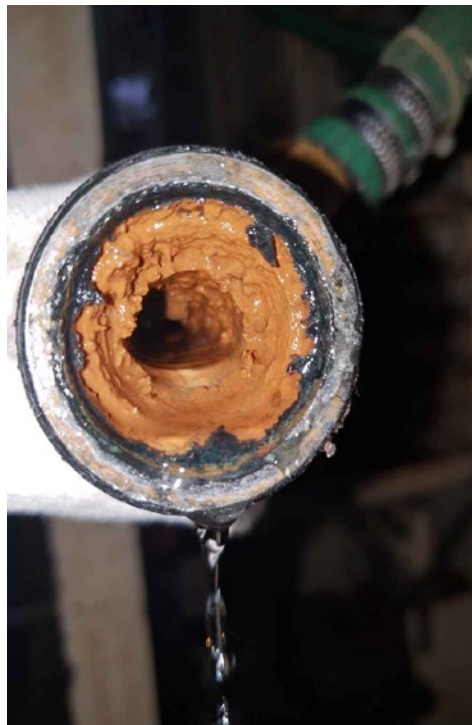
### Première inspection : 21 mai 2018

À l'intérieur d'une petite conduite secondaire, avant l'installation de Vulcan.

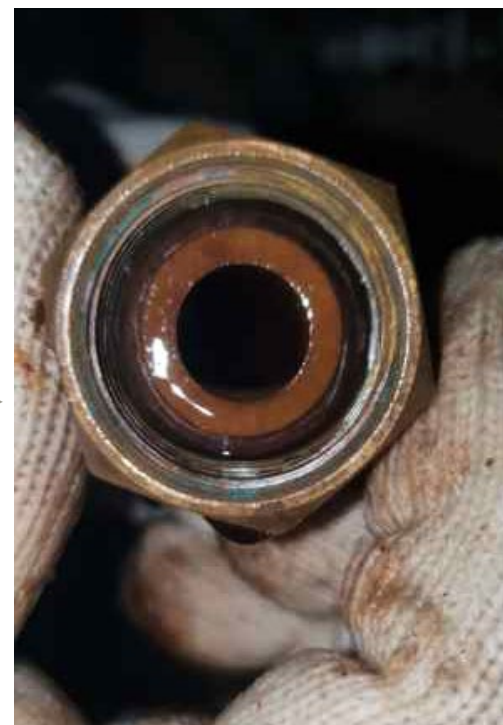
### Dernière inspection : 21 novembre 2018

6 mois après le traitement réalisé par Vulcan : plus aucune trace de calcaire sur la conduite.

2. 6 mois après l'installation de Vulcan S25, les conduites secondaires ont été ouvertes : aucune trace de formation de calcaire n'a été constatée, les 9 conduites sont restées propres (voir photo).
